**Association de Défense Contre la Mer en Baie d'Authie
ADCMBA**

évolution de l'estuaire de l'AUTHIE

de 1860 à nos jours

Version V2 - 21 janvier 2012

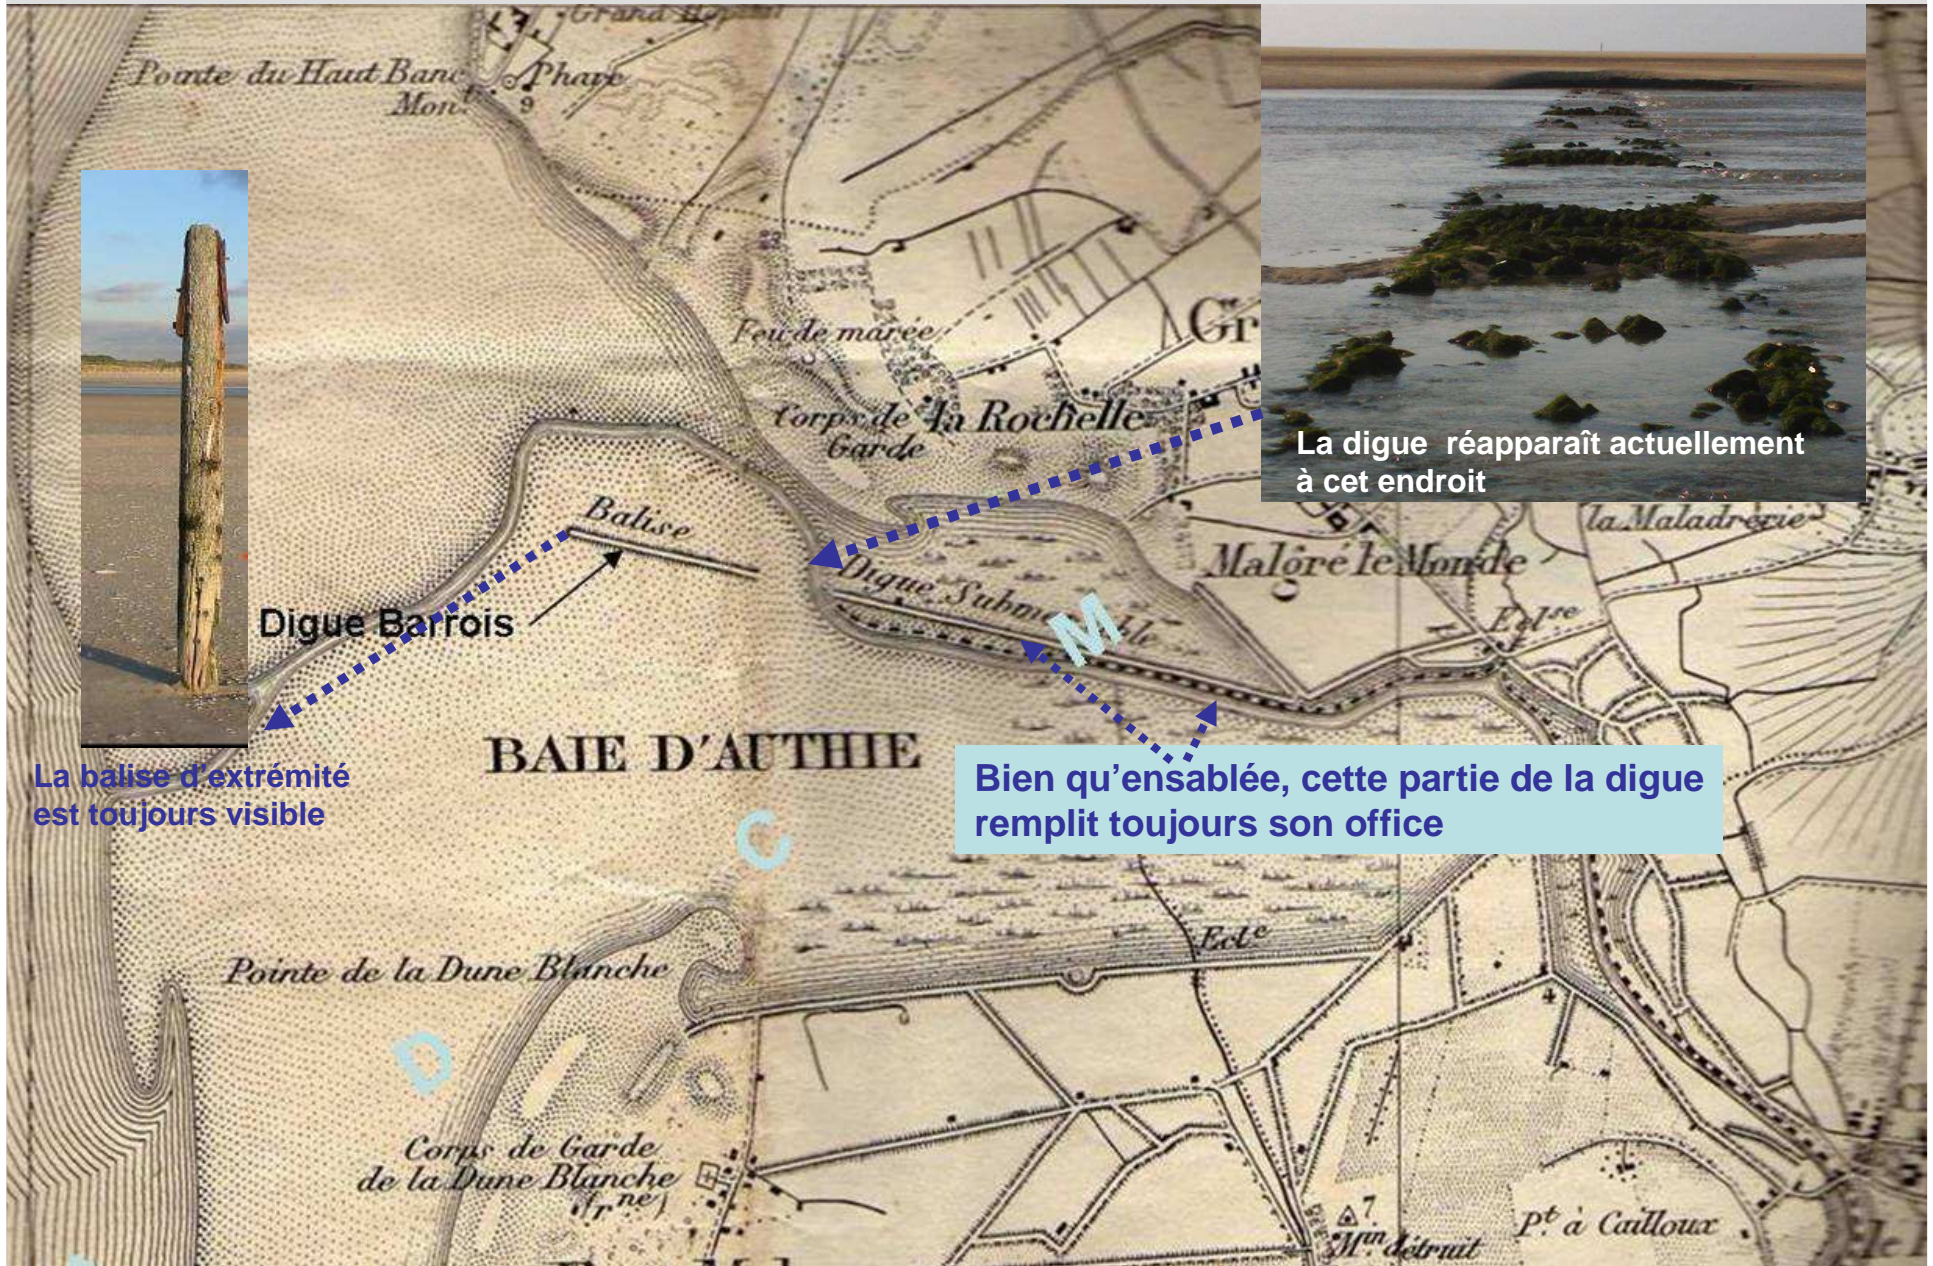
La digue Barrois

La balise d'extrémité est toujours visible

La digue réapparaît actuellement à cet endroit

Bien qu'ensablée, cette partie de la digue remplit toujours son office

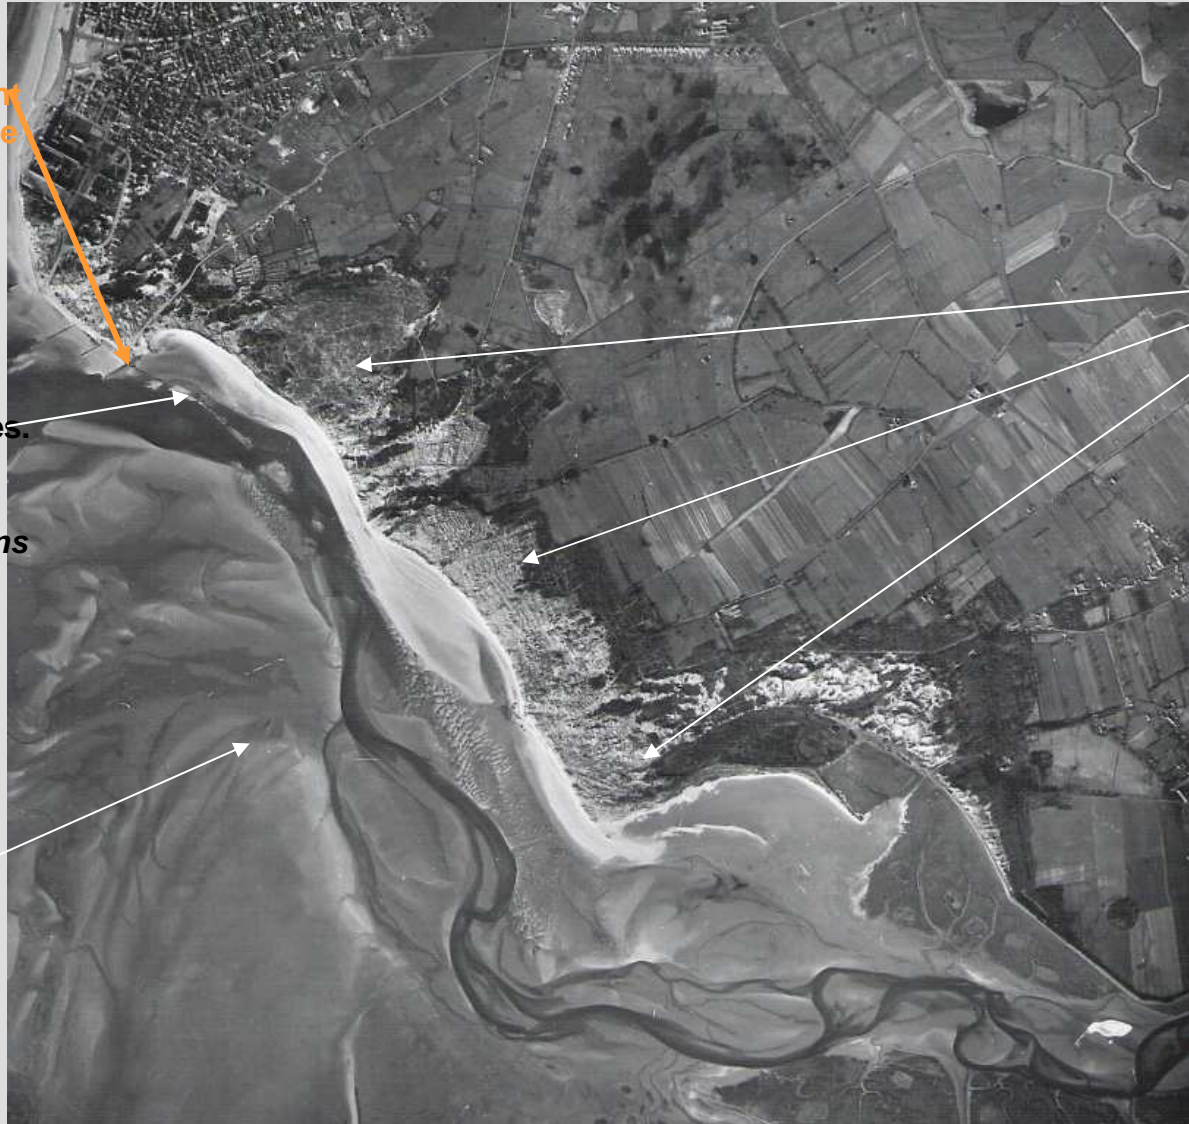
Faits marquants de 1955 à 1965

1962

L'épi 16/17 en bois est progressivement traversé par l'Authie

1956-à 1960
Construction d'un brise lame en pierres.
Sans fondations solides, l'ouvrage ne tiendra pas 10 ans

Le poulie

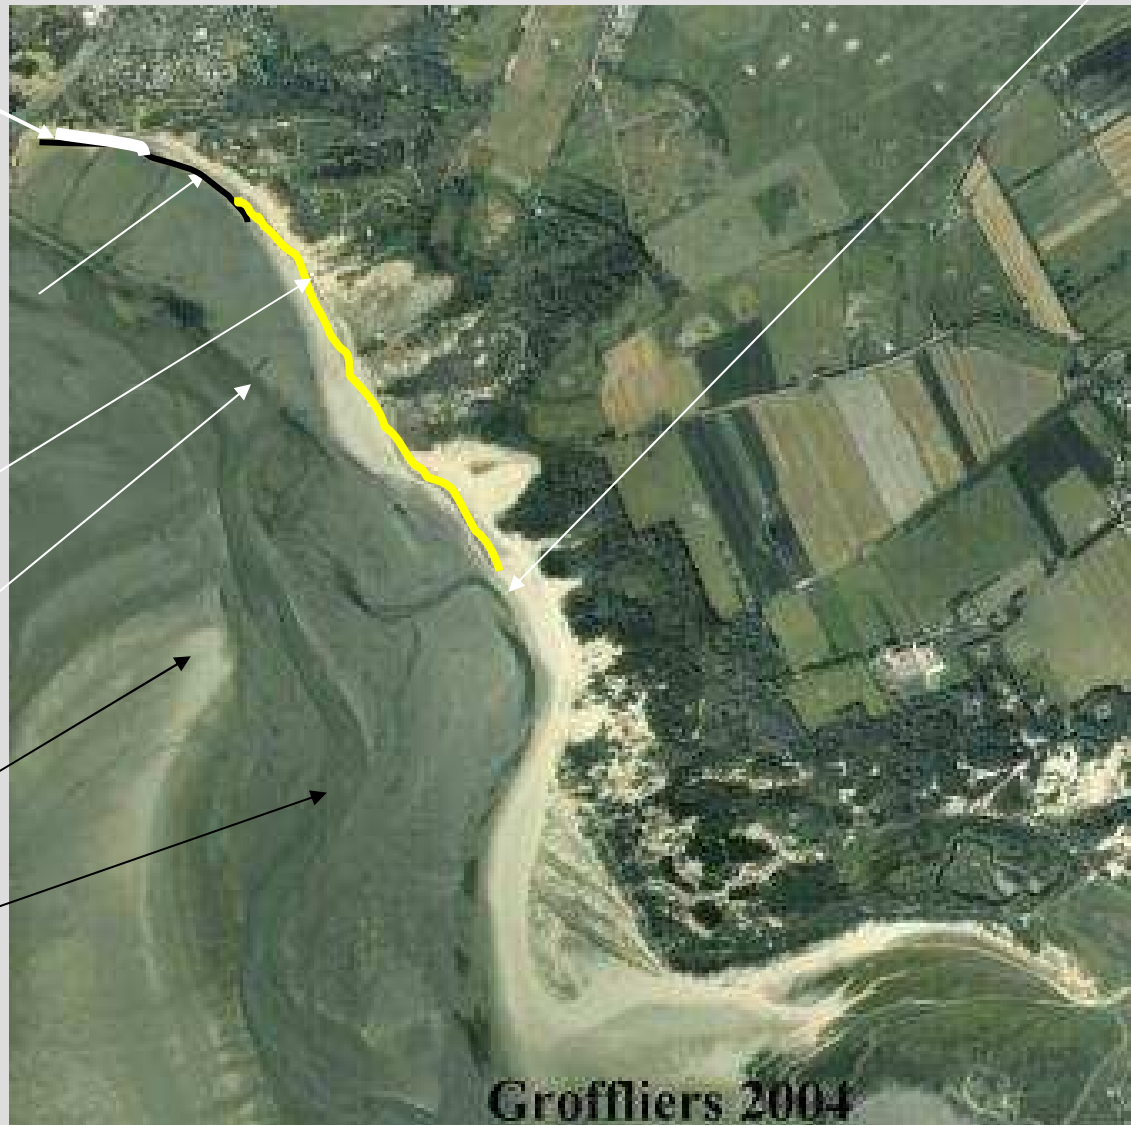
Faits marquants de 1981 à 2001

Le cordon dunaire recule malgré la digue submersible, une nouvelle anse se crée au bout de la digue, des enrochements sont édifiés en pied de dune

2000-2001

Après la tempête de
déc 1999,

rehaussement d'une
partie de l'enrochement
et re-profilage général

1989

Construction d'un
premier enrochement
de 400 m en pied
de dune (*)

1991

Prolongation de
l'enrochement.
+ 1000 m

Réfection de la
digue submersible

Les épis en bois
édifiés au nord de
l'épi 16/17 sont
progressivement
rehaussés au moyen
d'enrochements.
Certains sont
abandonnés.

(*) le premier
enrochement a été
construit sur les
vestiges d'une
protection en bois
et fascines (type
hollandais) établie
contre la dune

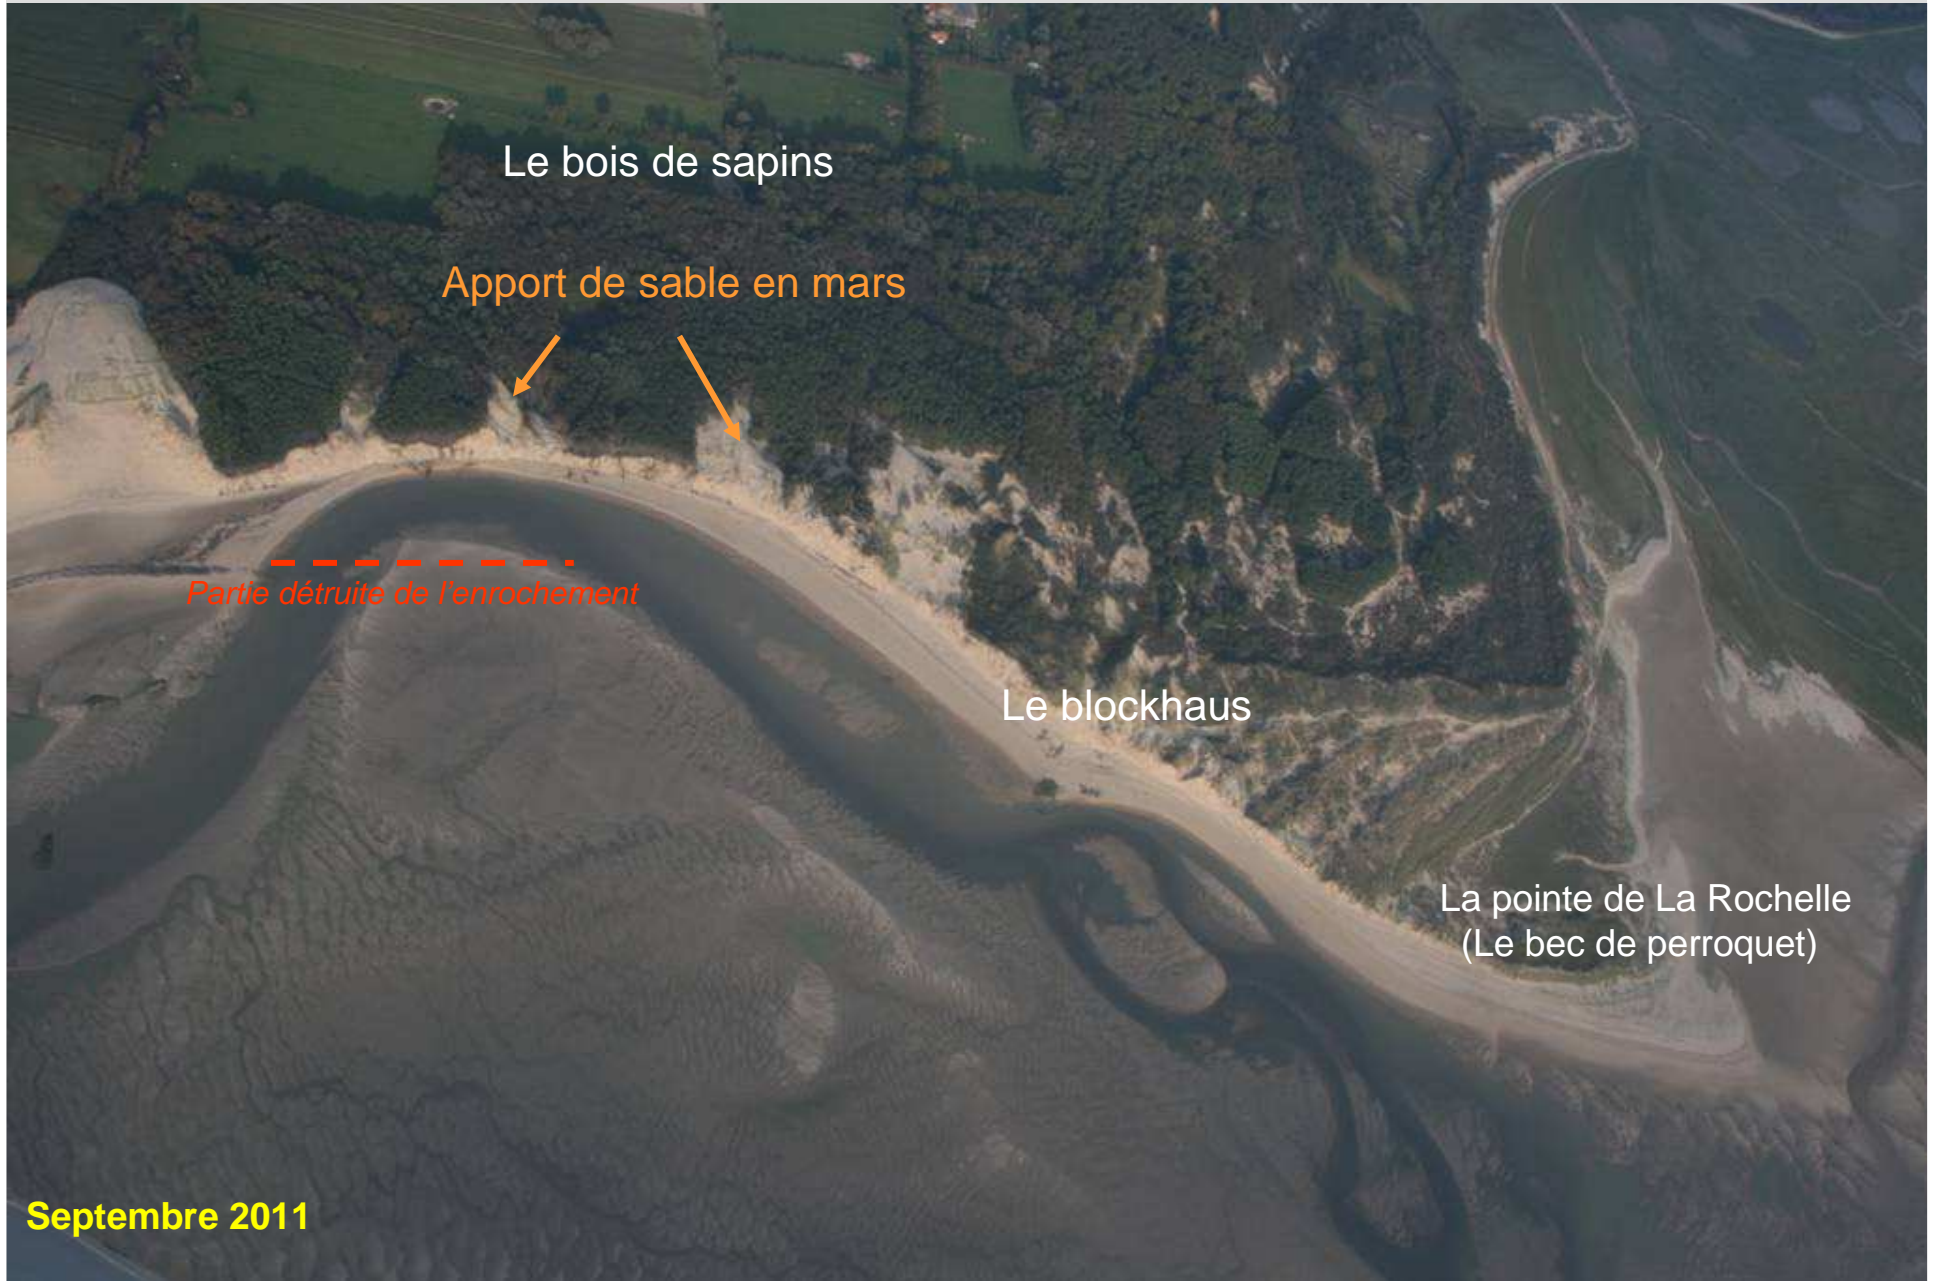
En mars 2011, 5000 m³ de sable, en provenance de la plage de Berck furent déposés aux deux points les plus fragiles du cordon dunaire du bois de sapins. Cet apport, permettant de faire face à une tempête équivalente à celle de décembre 1999 où le cordon dunaire avait reculé à cet endroit de 33 m, avait pour but de se donner le temps nécessaire à la mise en œuvre de travaux pérennes.

Le bois de sapins

Apport de sable en mars

Partie détruite de l'enrochement

Le blockhaus

La pointe de La Rochelle
(Le bec de perroquet)

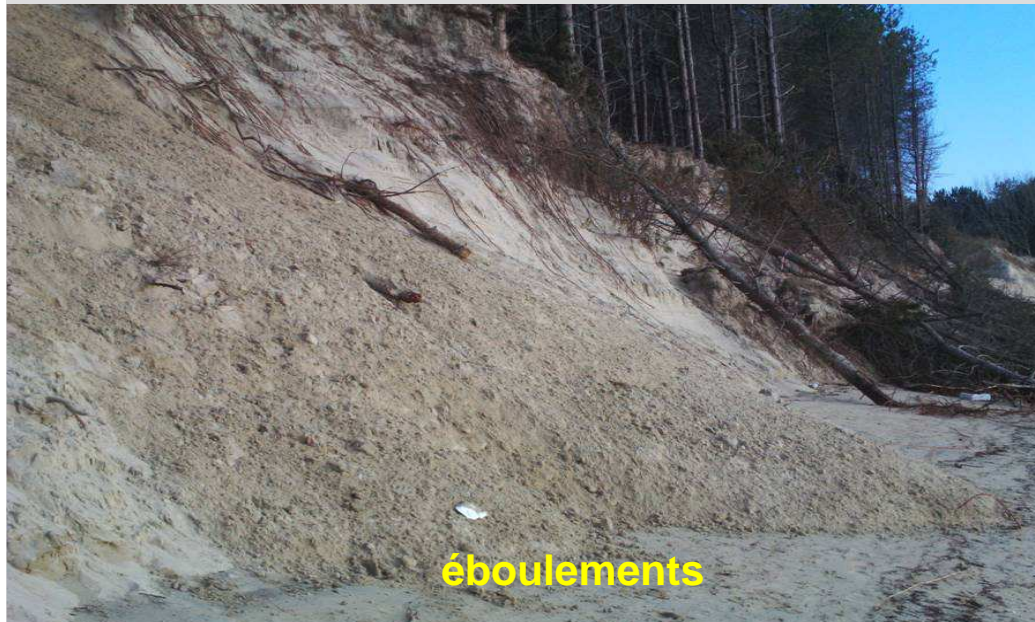
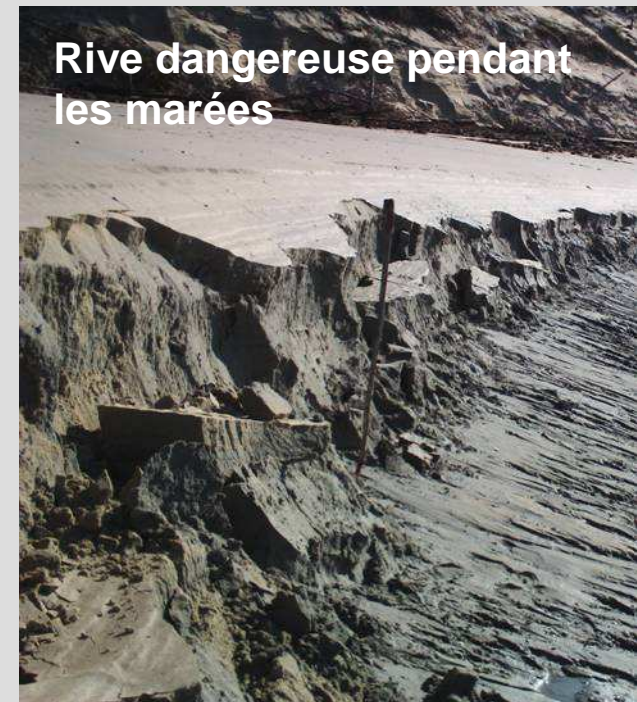
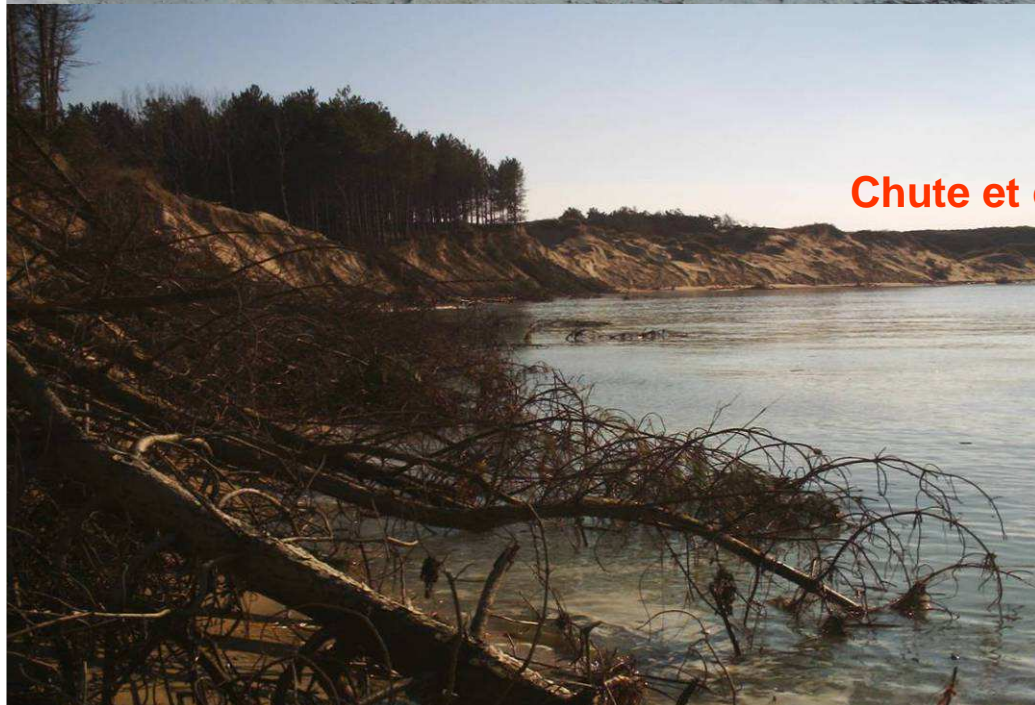
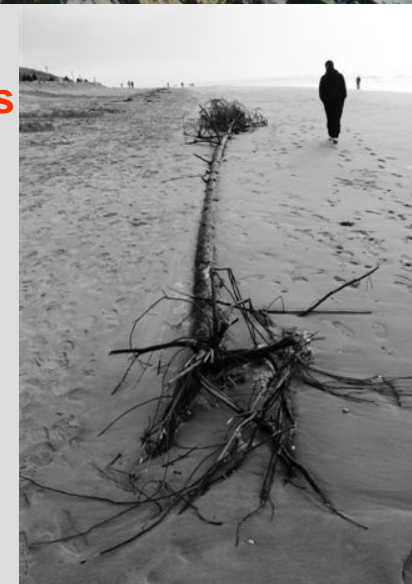
Les dangers immédiats pour la population

Les statistiques révèlent des enregistrements à proximité jusque 7,50m

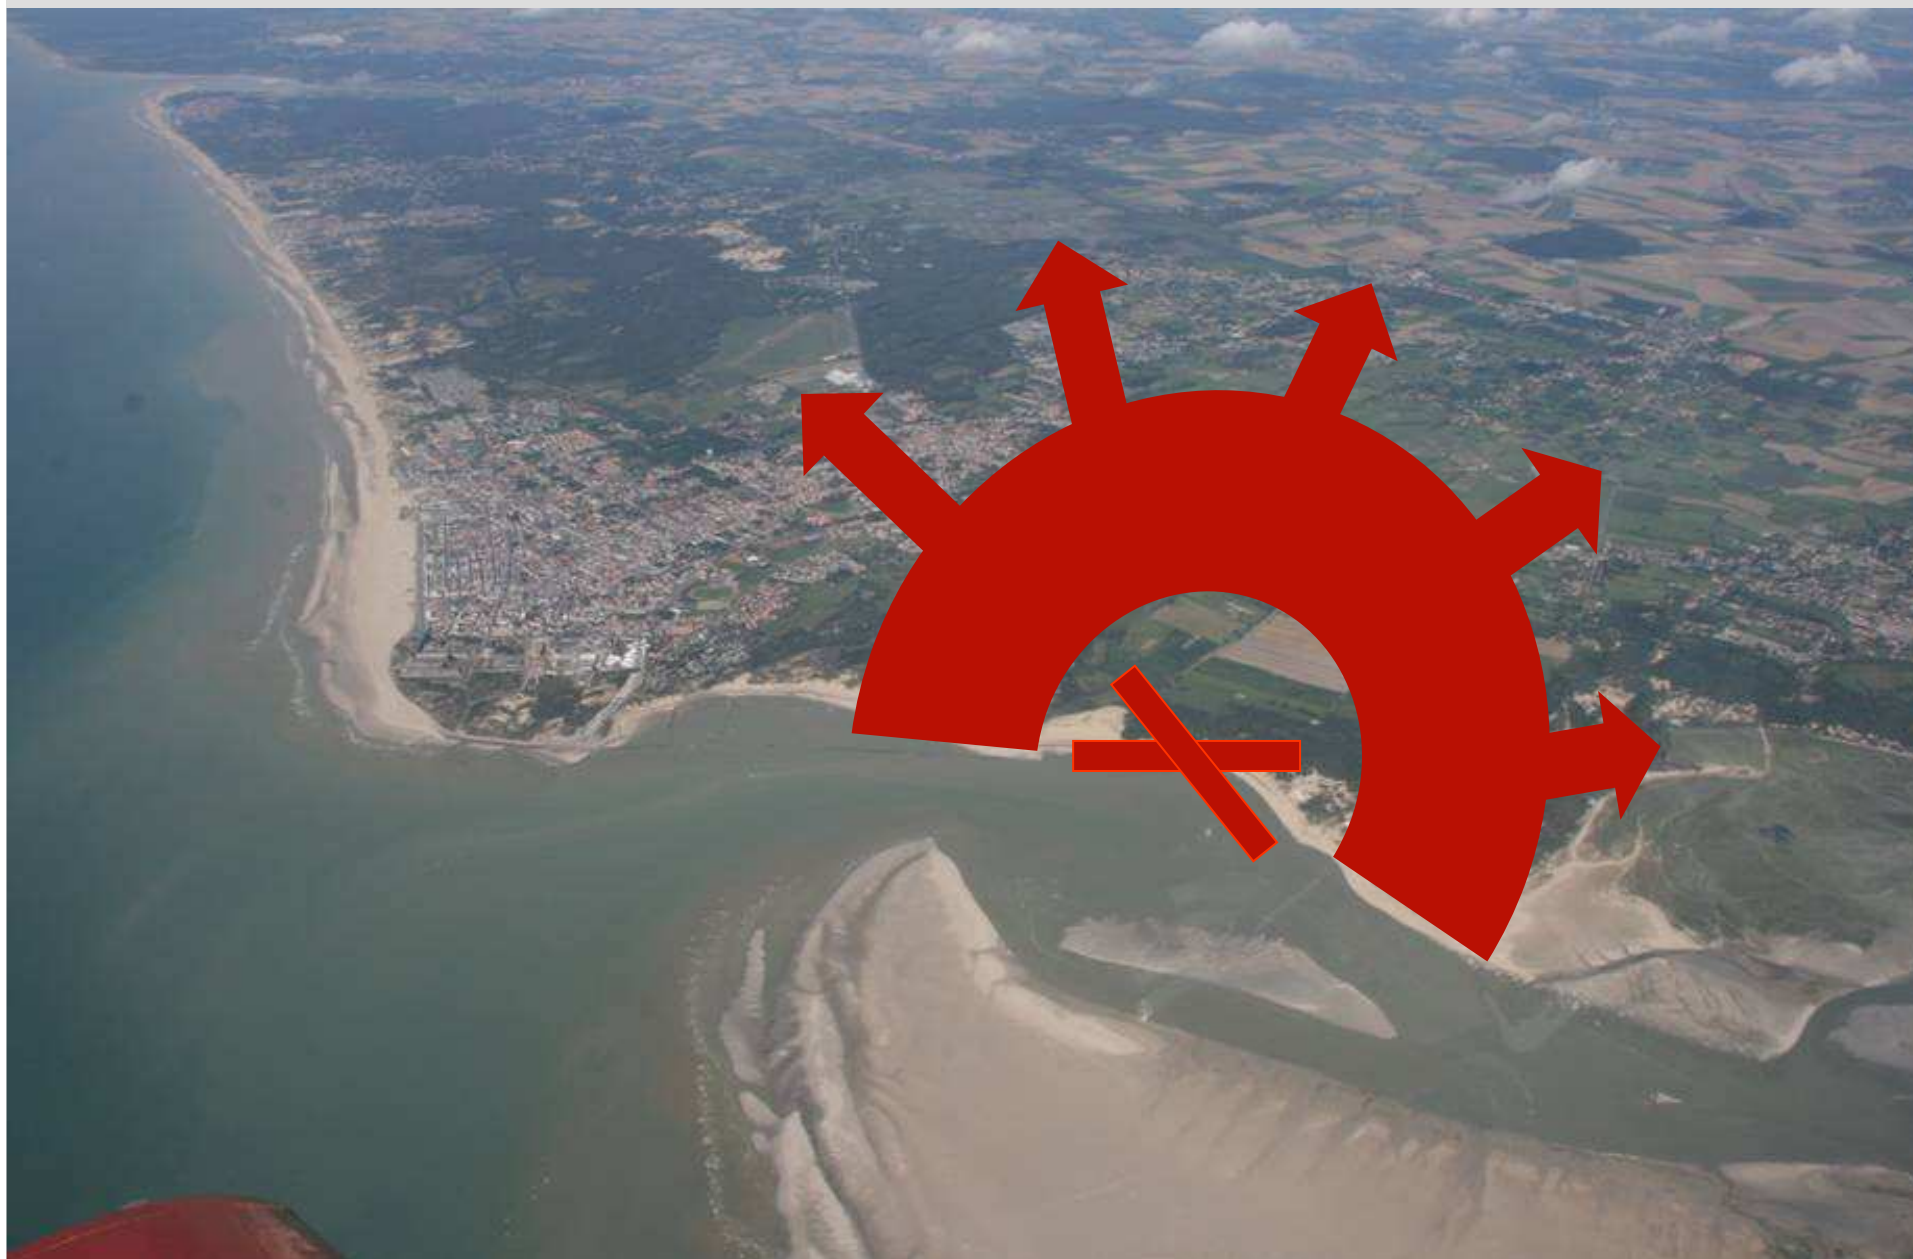
Le risque majeur latent : submersion pendant tempête

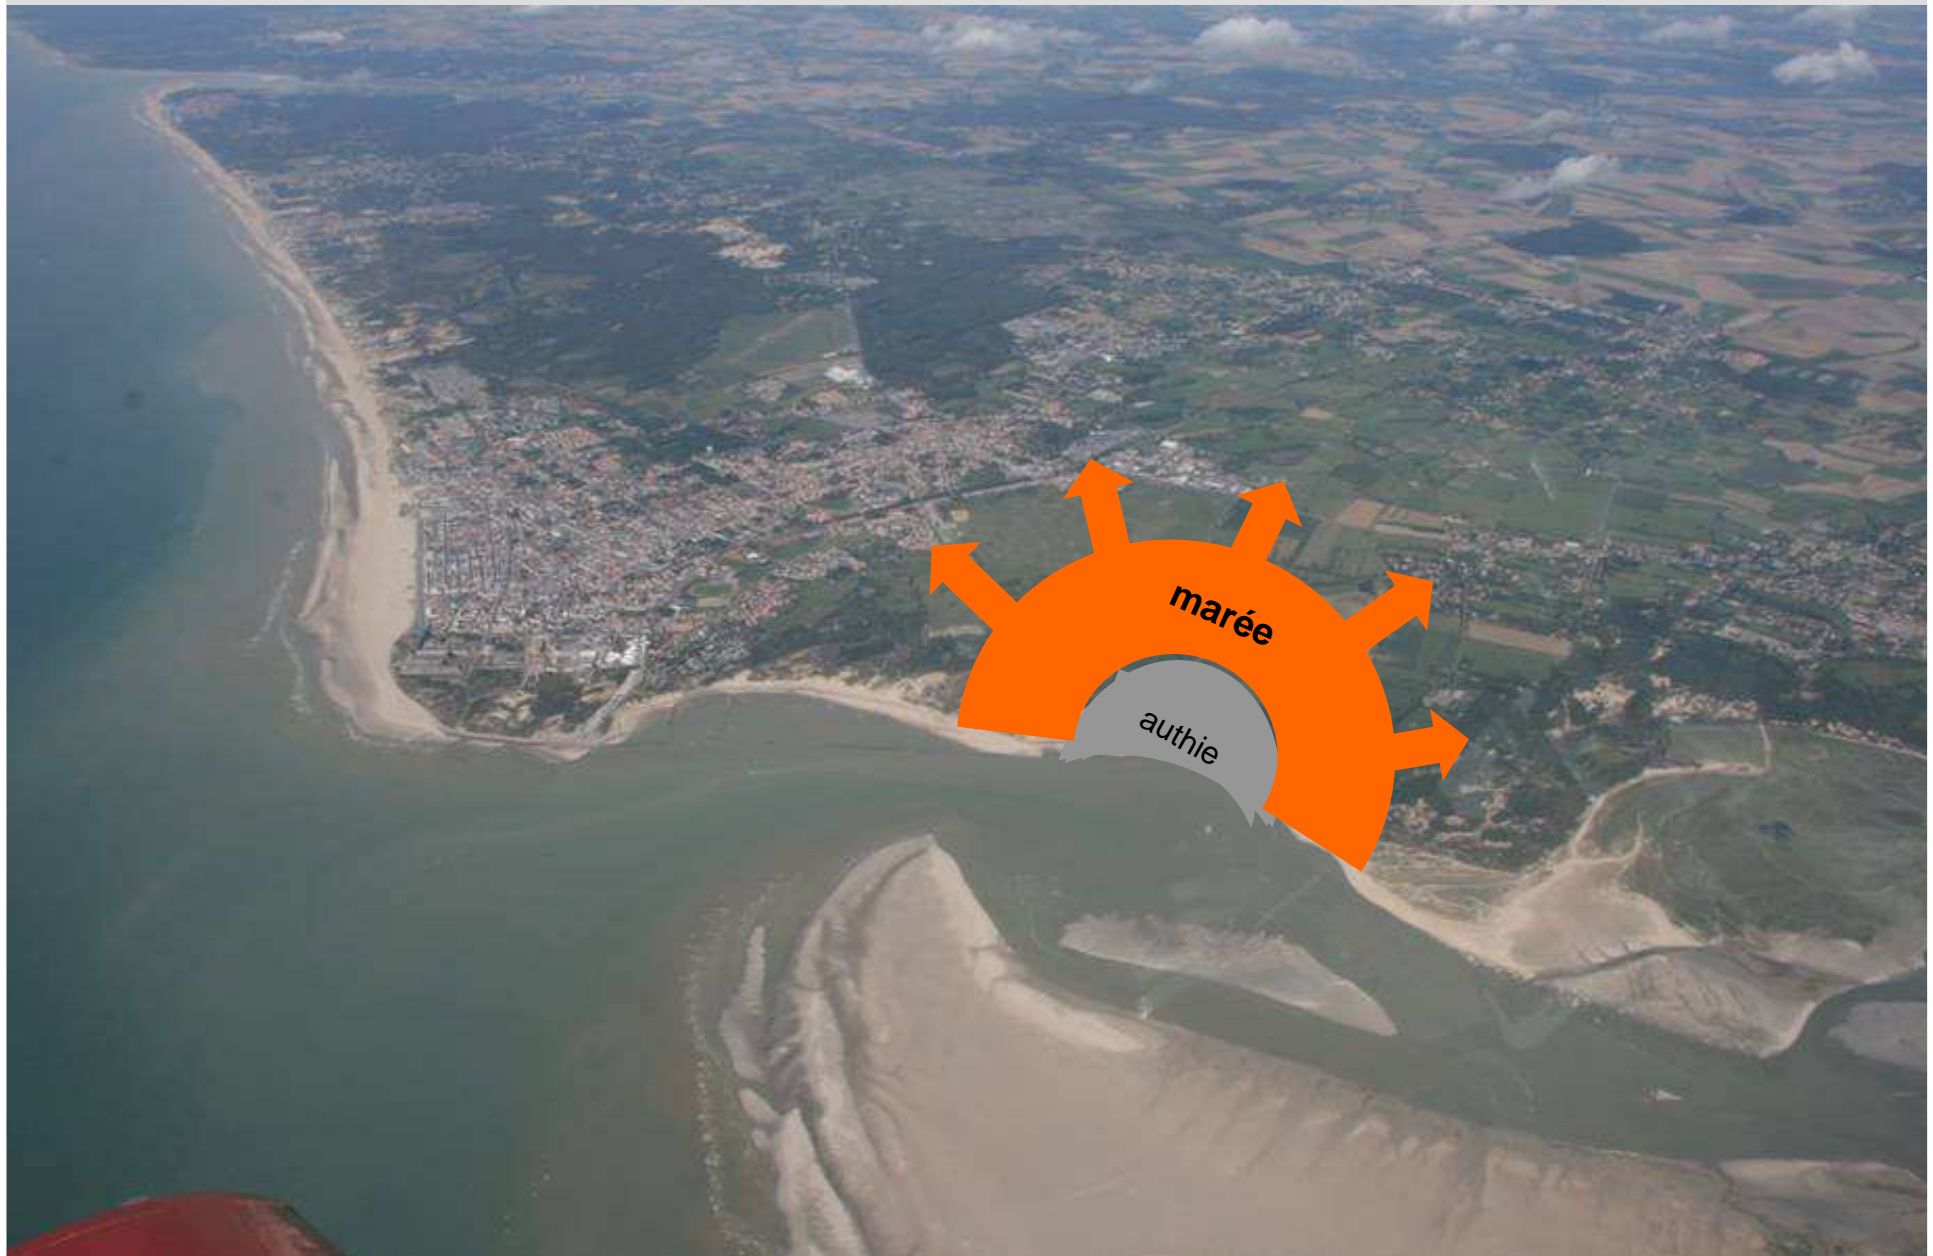
Le risque progressif

Dérive et érosion persistantes avec submersion progressive par la marée

**L'Authie est dans la dune depuis le mois de Septembre,
le cordon ramené en mars à une profondeur de 35m à l'endroit du
premier renforcement (le plus fragile), a perdu 25m et il n'est plus
possible de passer par la plage pour effectuer une nouvelle opération.**

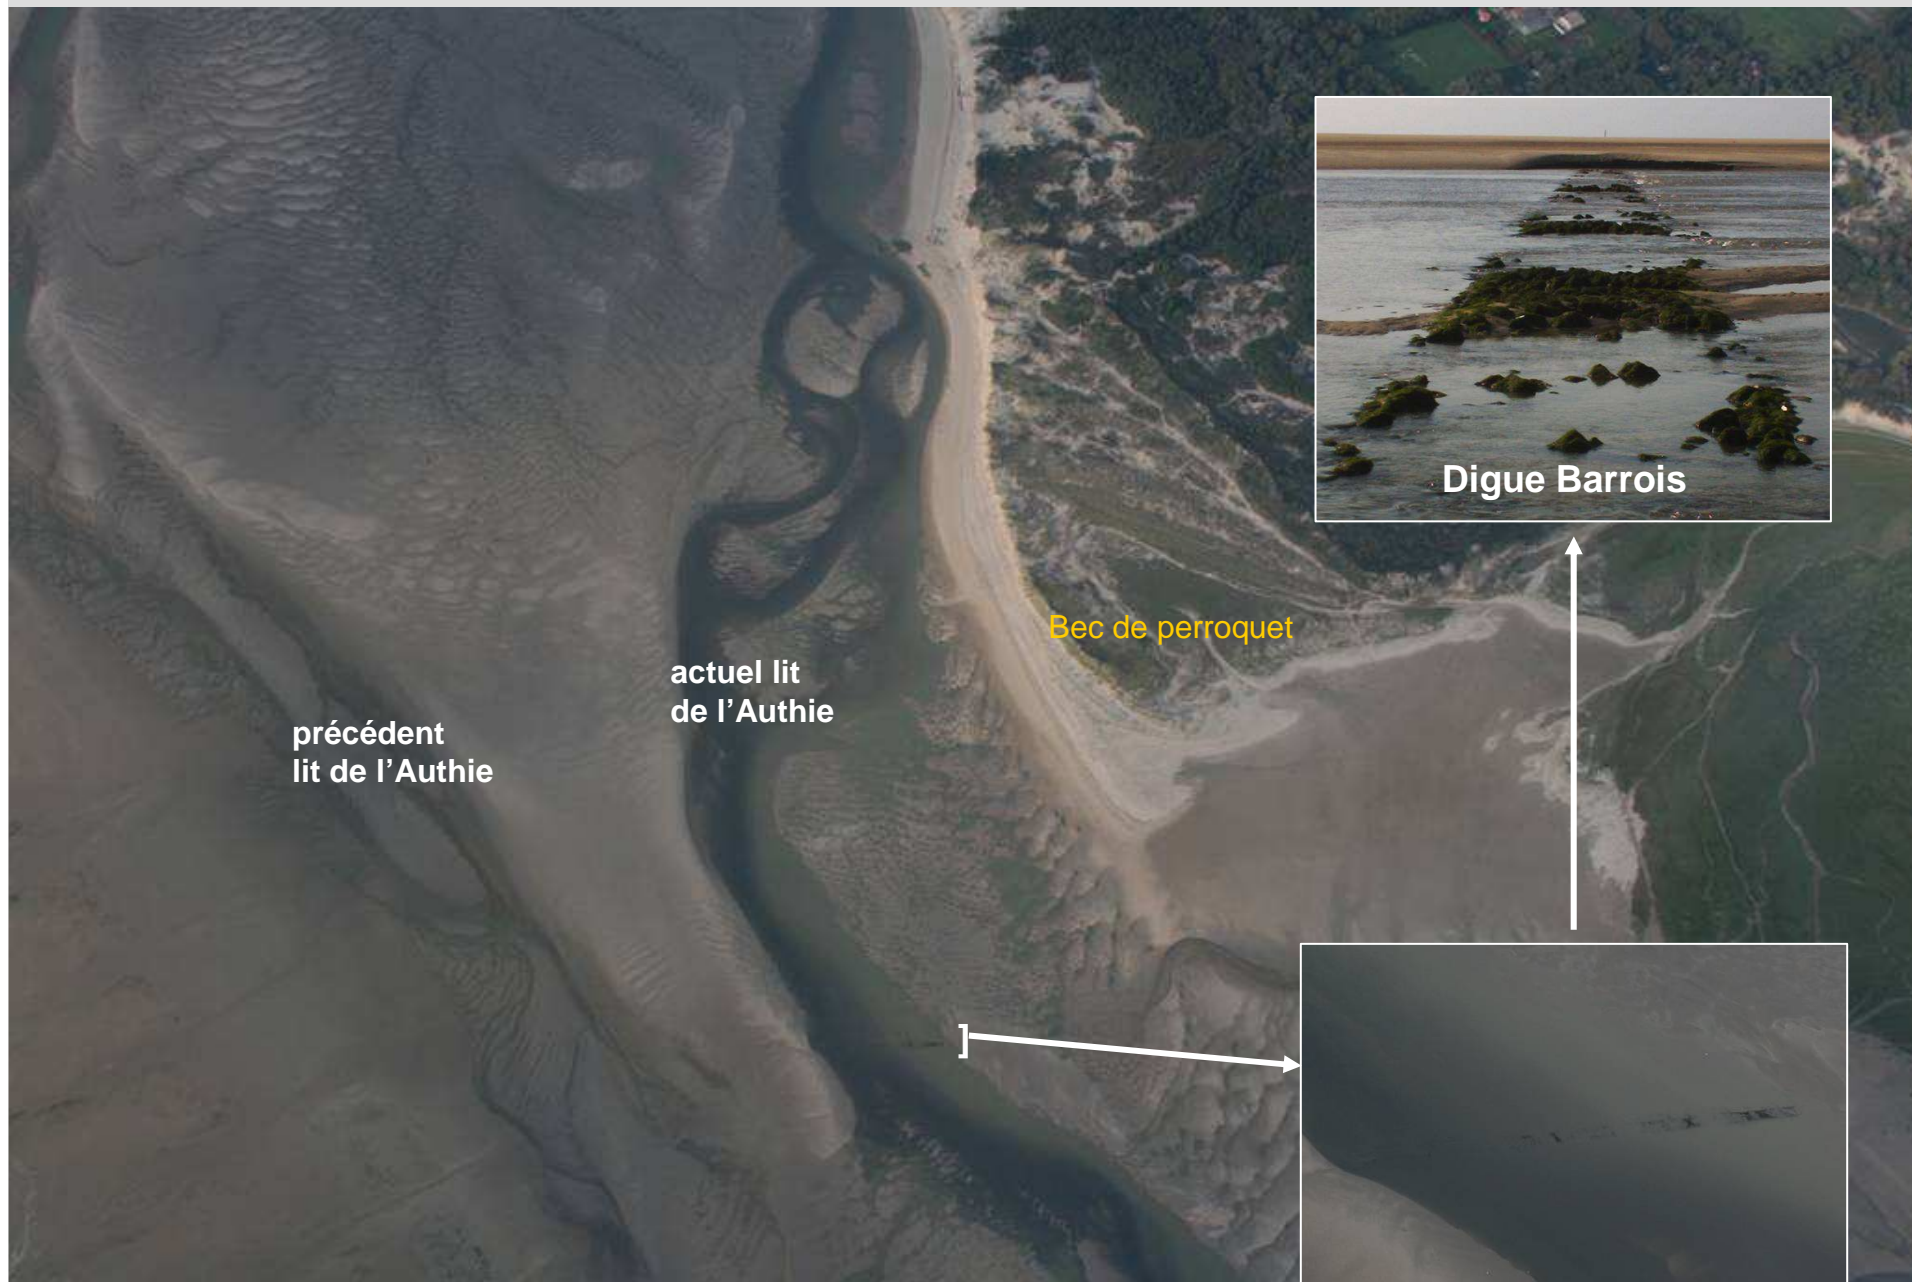
Début de la déviation du lit de l'Authie
