Extrait des Archives de la ville de Berck Sur mer

PROGRES DE LA MER EN BAIE d'AUTHIE

Rapport sur la situation actuelle

A l'embouchure de d'Authie et à la pointe du Haut Banc

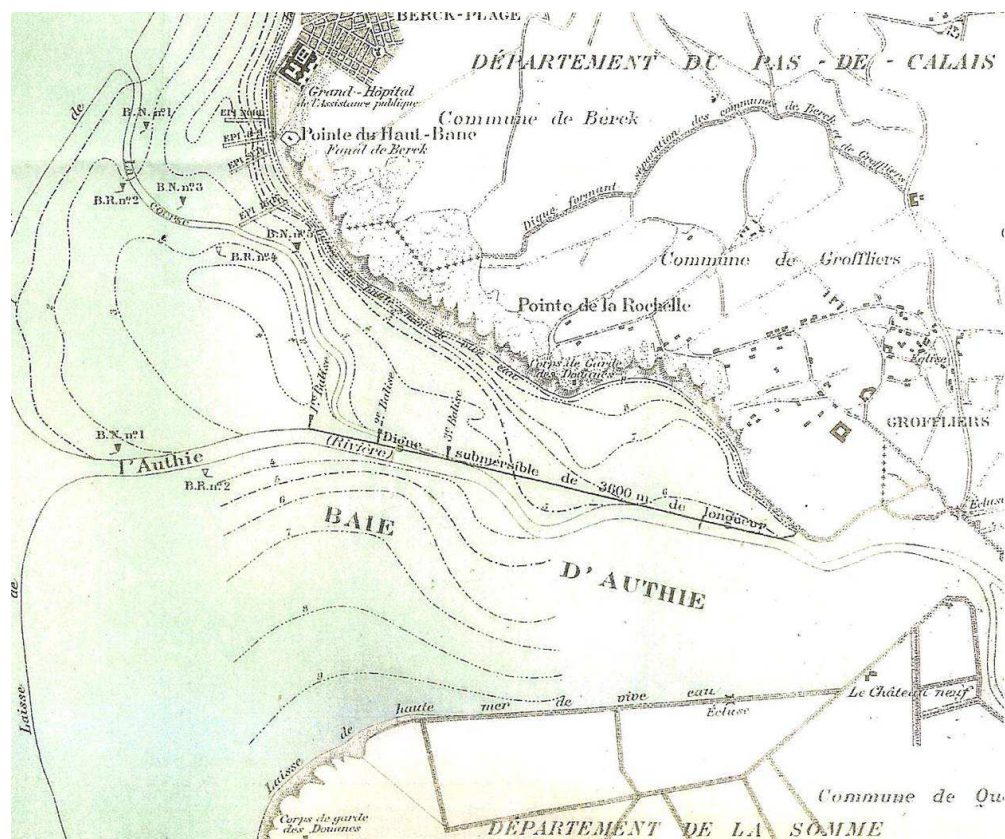
La digue Barrois prolongée mesurait au final 3600m. Plus de 3000m avaient été réalisés par l'état. Un vestige (gros piquet) de la balise centrale est encore visible. On peut s'y rendre via l'accès « baie d'Authie de Fort Mahon ». La digue Barrois réapparaît périodiquement au niveau de la pointe de la Rochelle.

La carte citée n'a pas été retrouvée. Une carte d'époque est cependant fournie en fin du document.

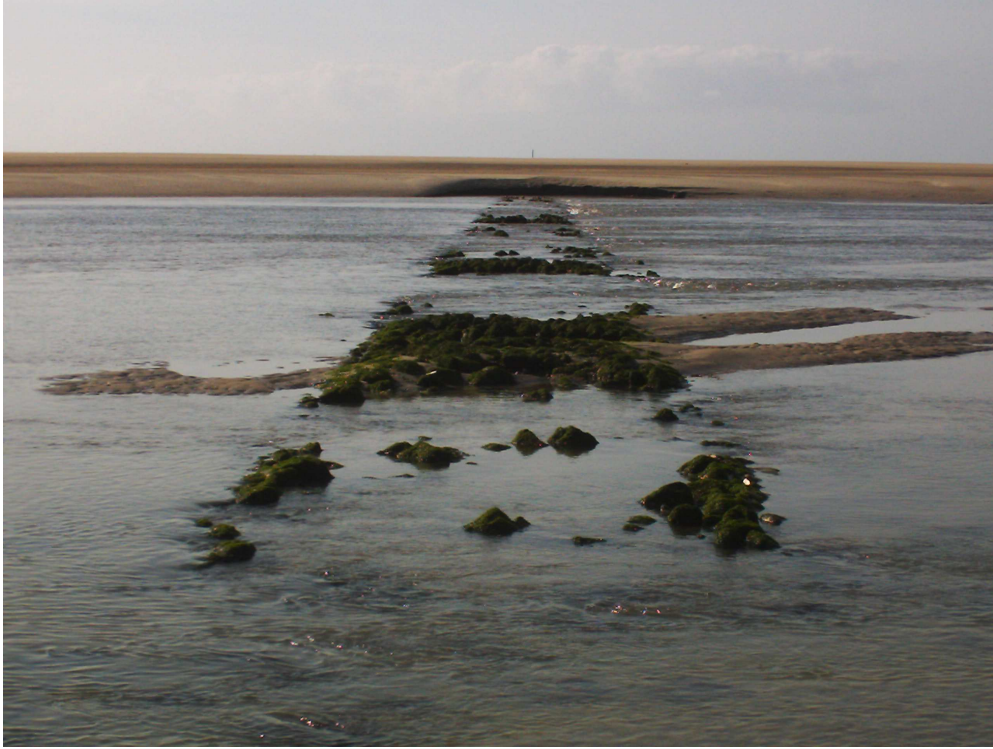
La digue Barrois était une digue de guidage du fleuve de moindre facture que l'enrochement actuel.

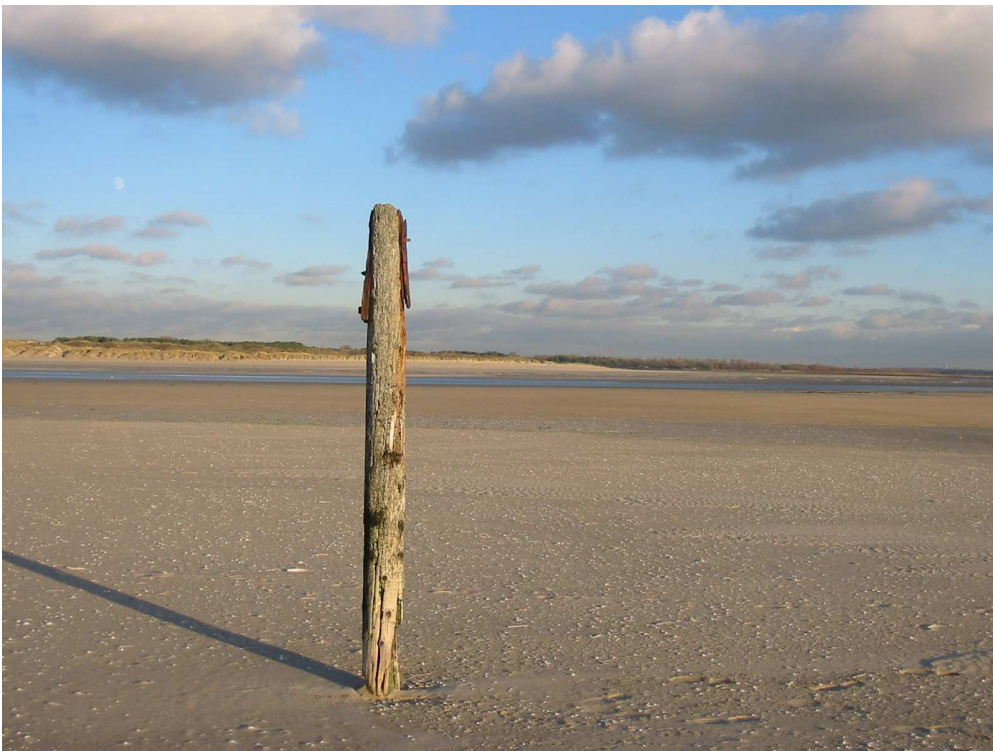
Vestige de la 2eme balise
