1^{ère} Phase de rechargement, en sable, des dunes du bois de sapins

Association de Défense Contre la Mer en Baie d'Authie.

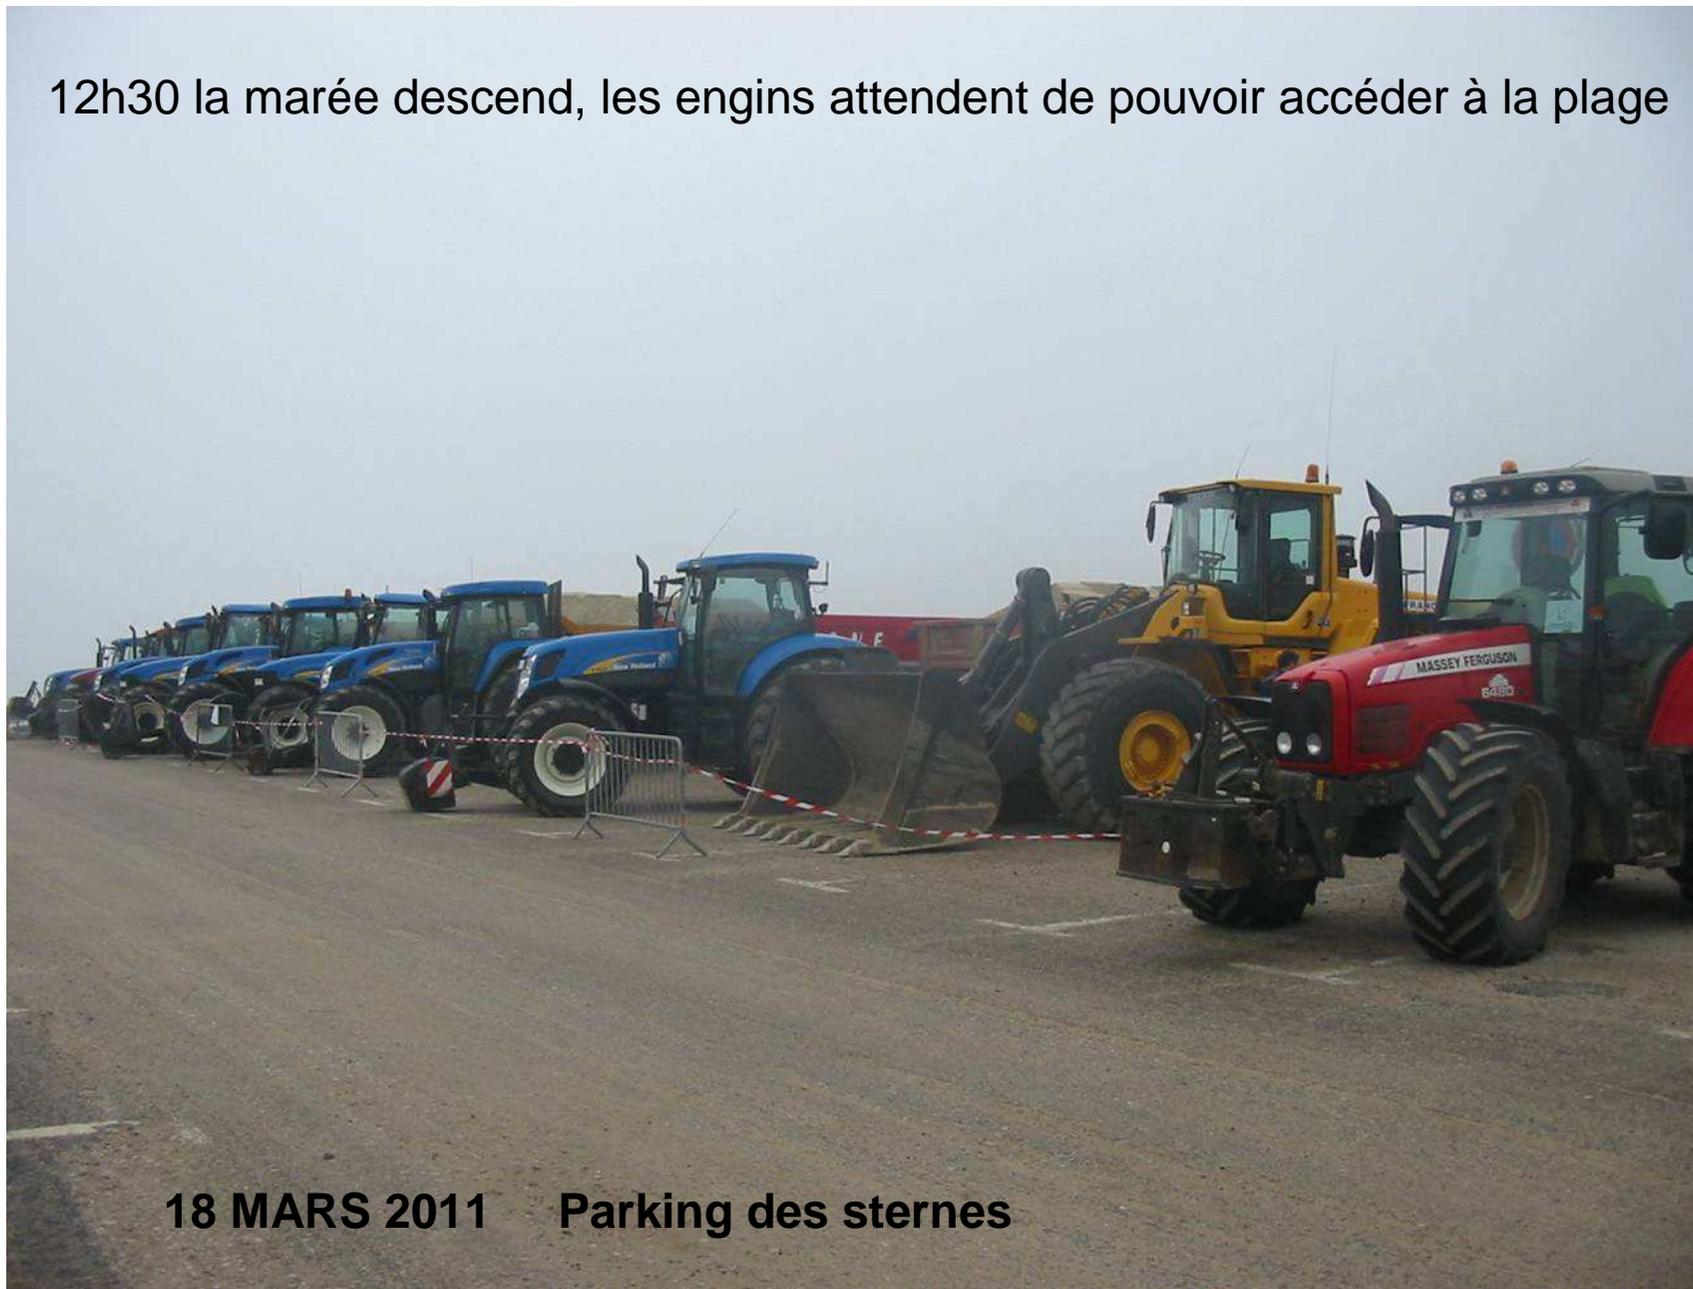
18 MARS 2011 Parking des sternes

12h30 la marée descend, les engins attendent de pouvoir accéder à la plage

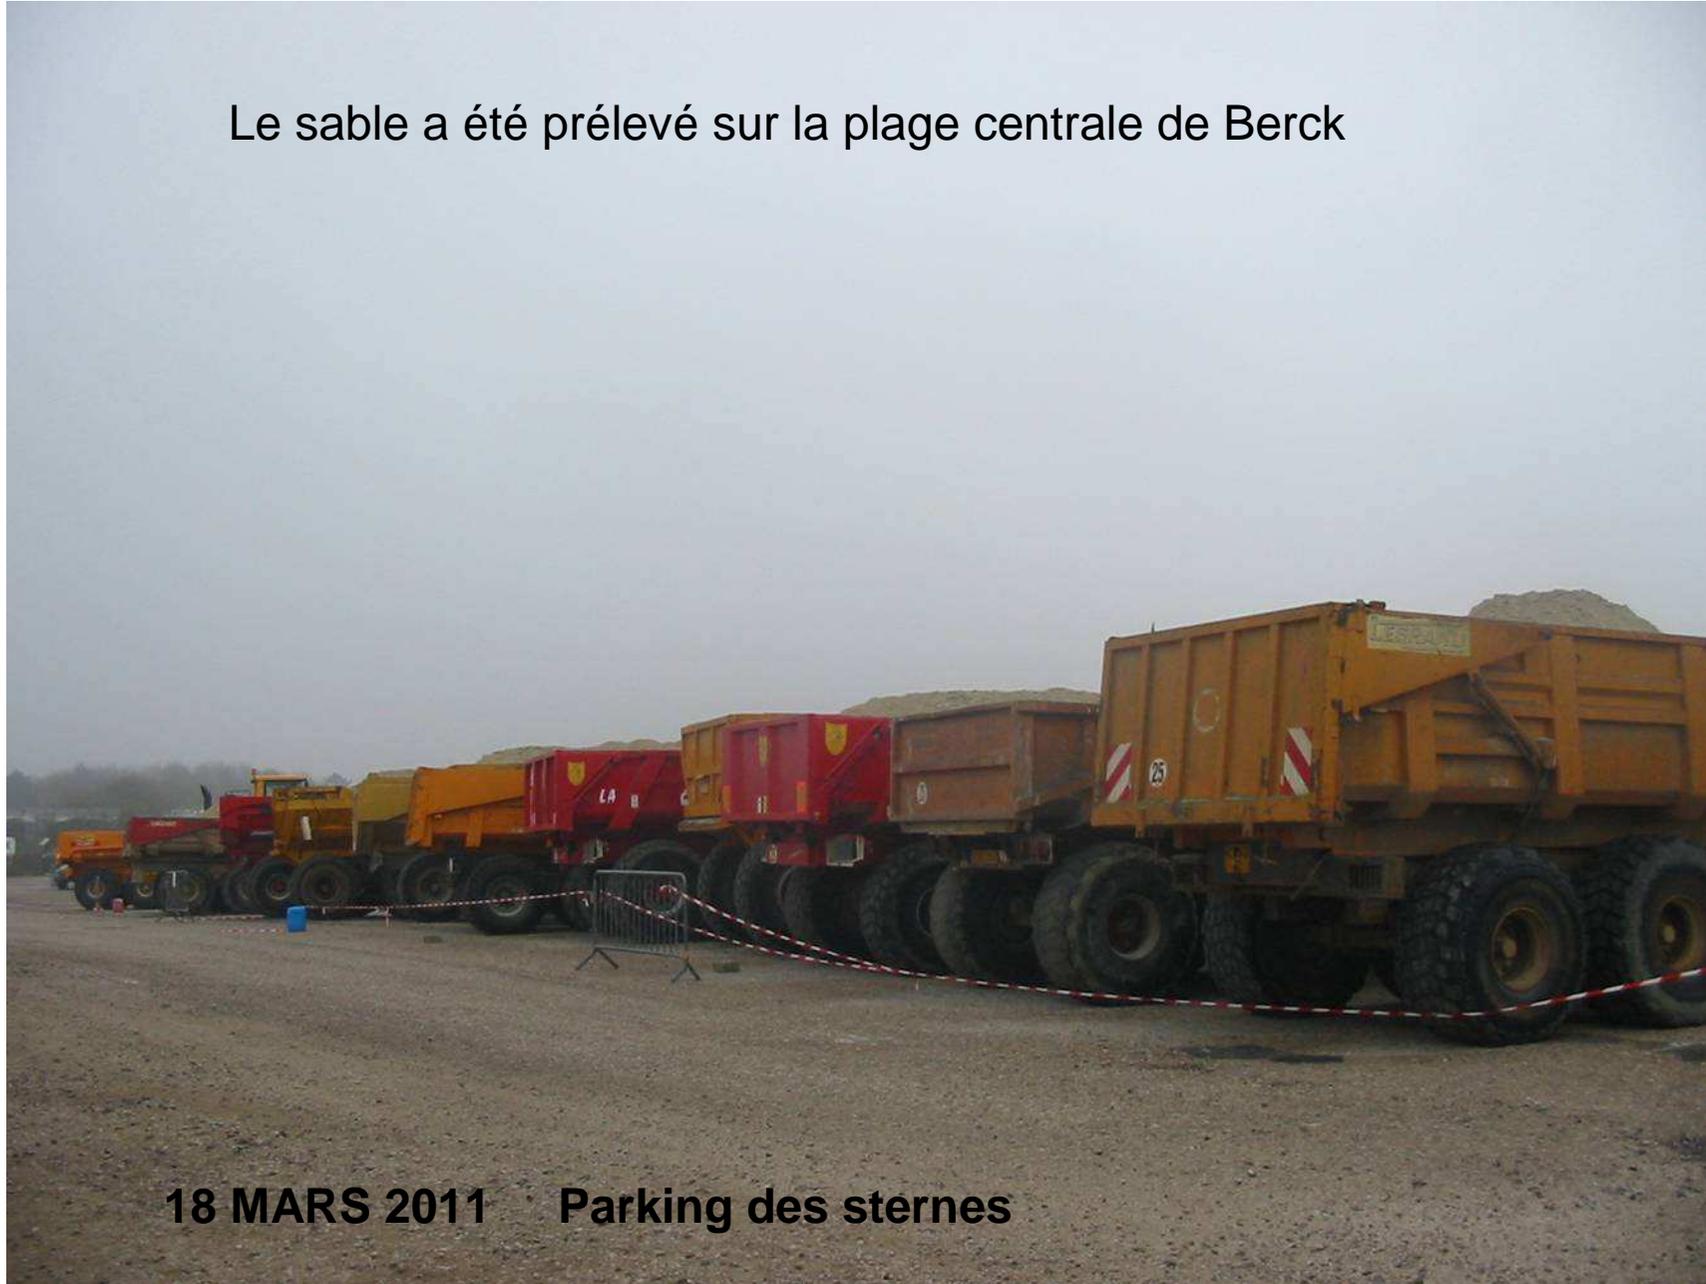
18 MARS 2011 Parking des sternes

Le sable a été prélevé sur la plage centrale de Berck

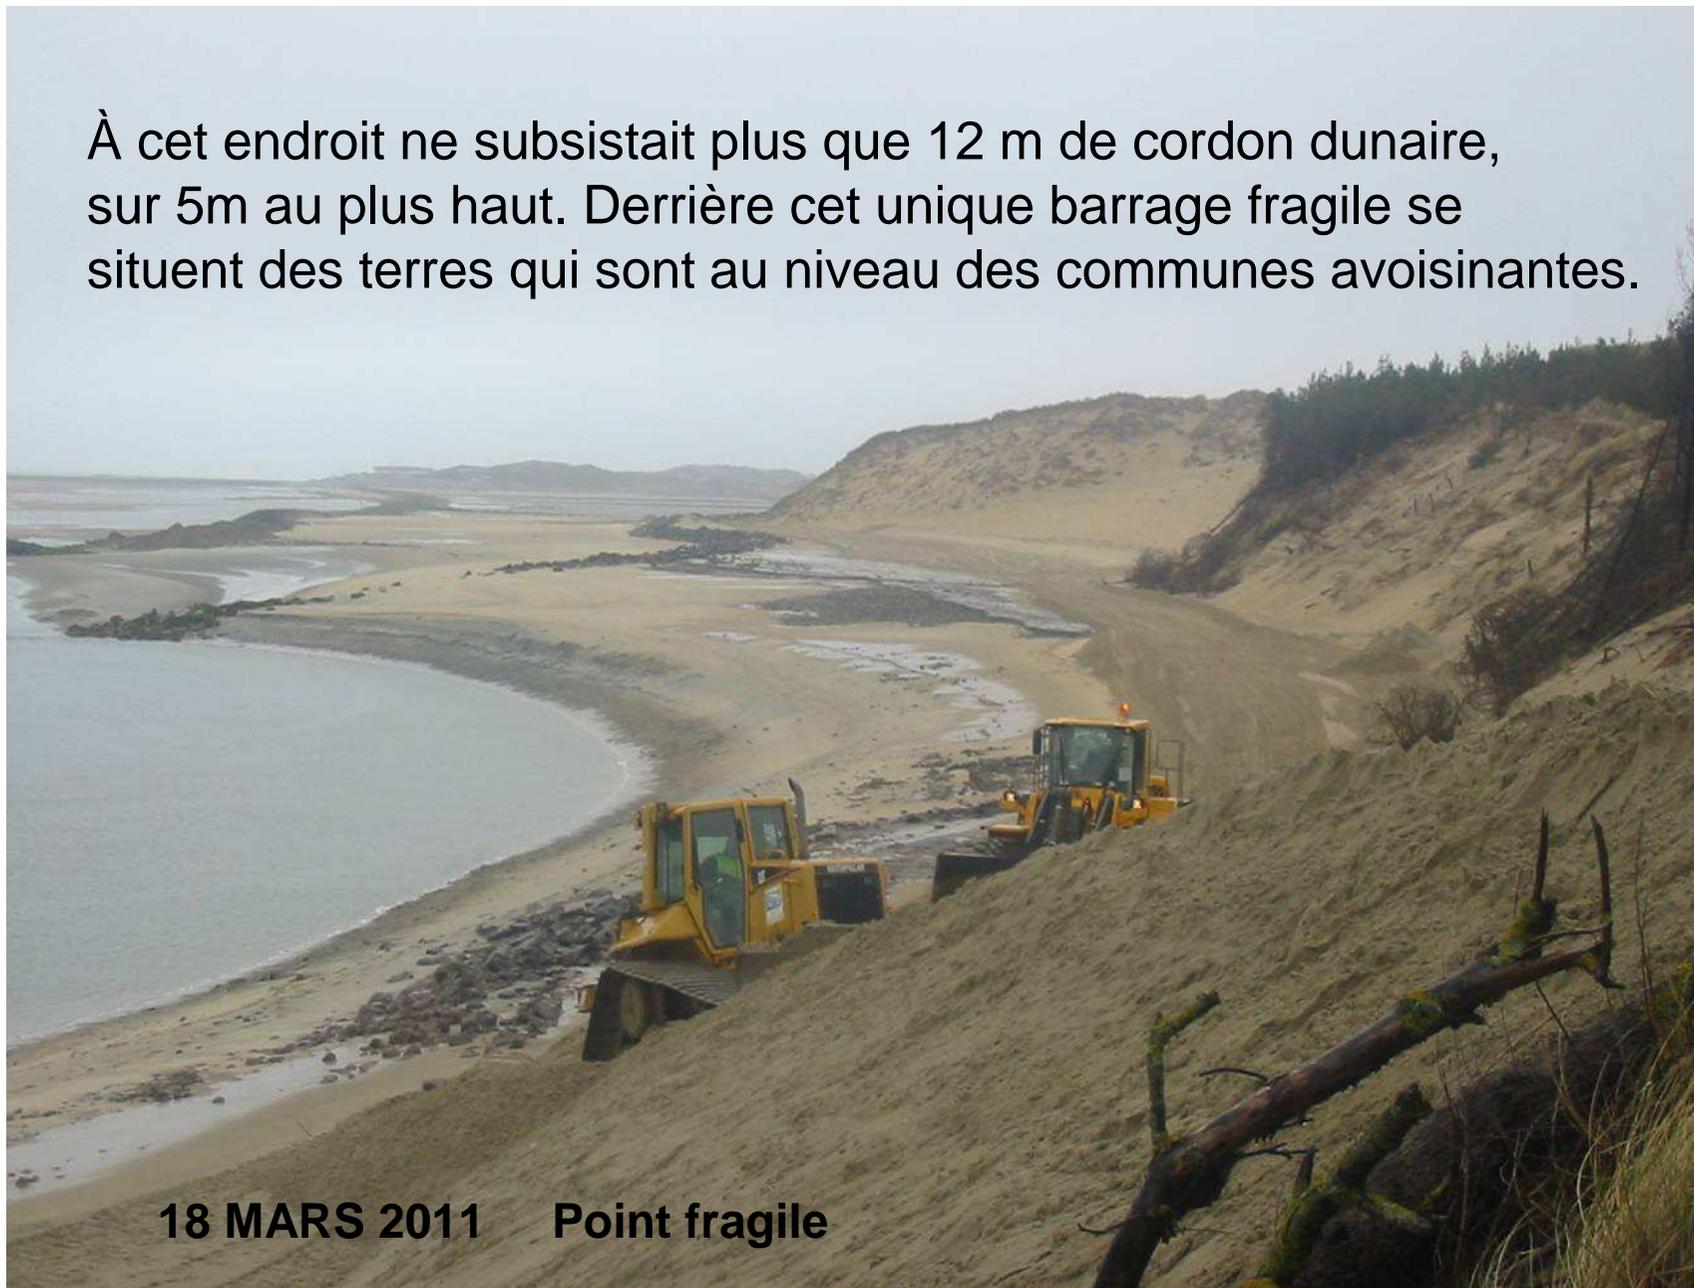
18 MARS 2011 Point fragile

À cet endroit ne subsistait plus que 12 m de cordon dunaire, sur 5m au plus haut. Derrière cet unique barrage fragile se situent des terres qui sont au niveau des communes avoisinantes.

Au point fragile, 20 m ont été ajoutés à la profondeur de 12m résiduelle existante
le tout ramené à une hauteur de 8m environ

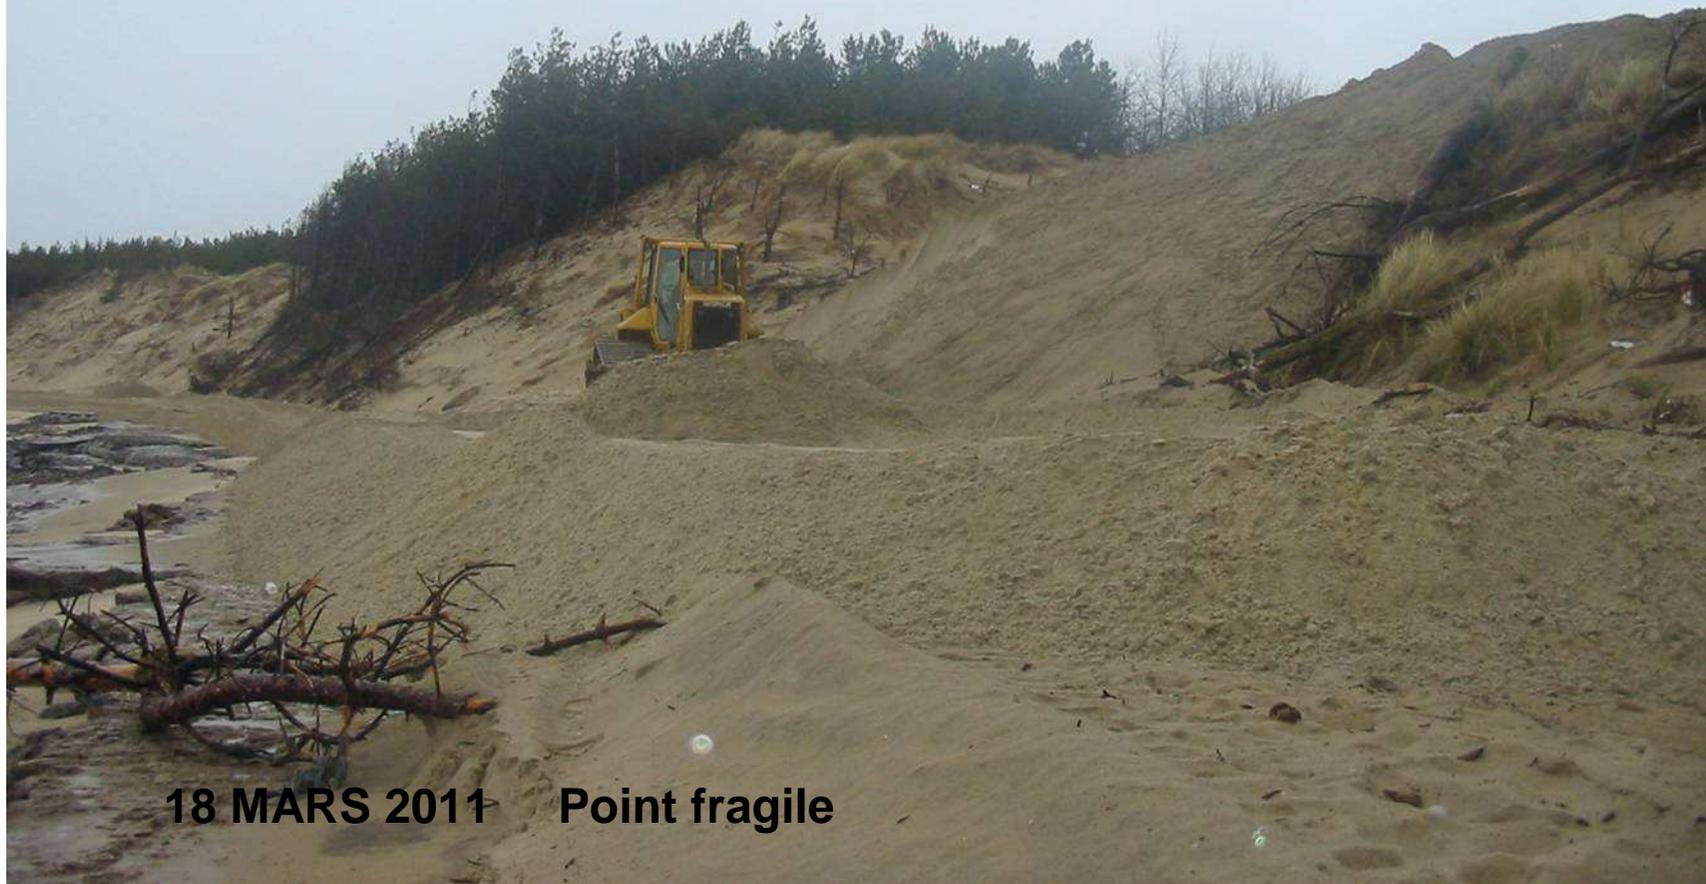
18 MARS 2011 Point fragile

L'objectif a été de redonner à cet endroit une hauteur et une profondeur suffisantes, permettant de résister à une tempête d'envergure. La dernière tempête importante, celle de décembre 1999, y a fait reculer le cordon dunaire de 33m

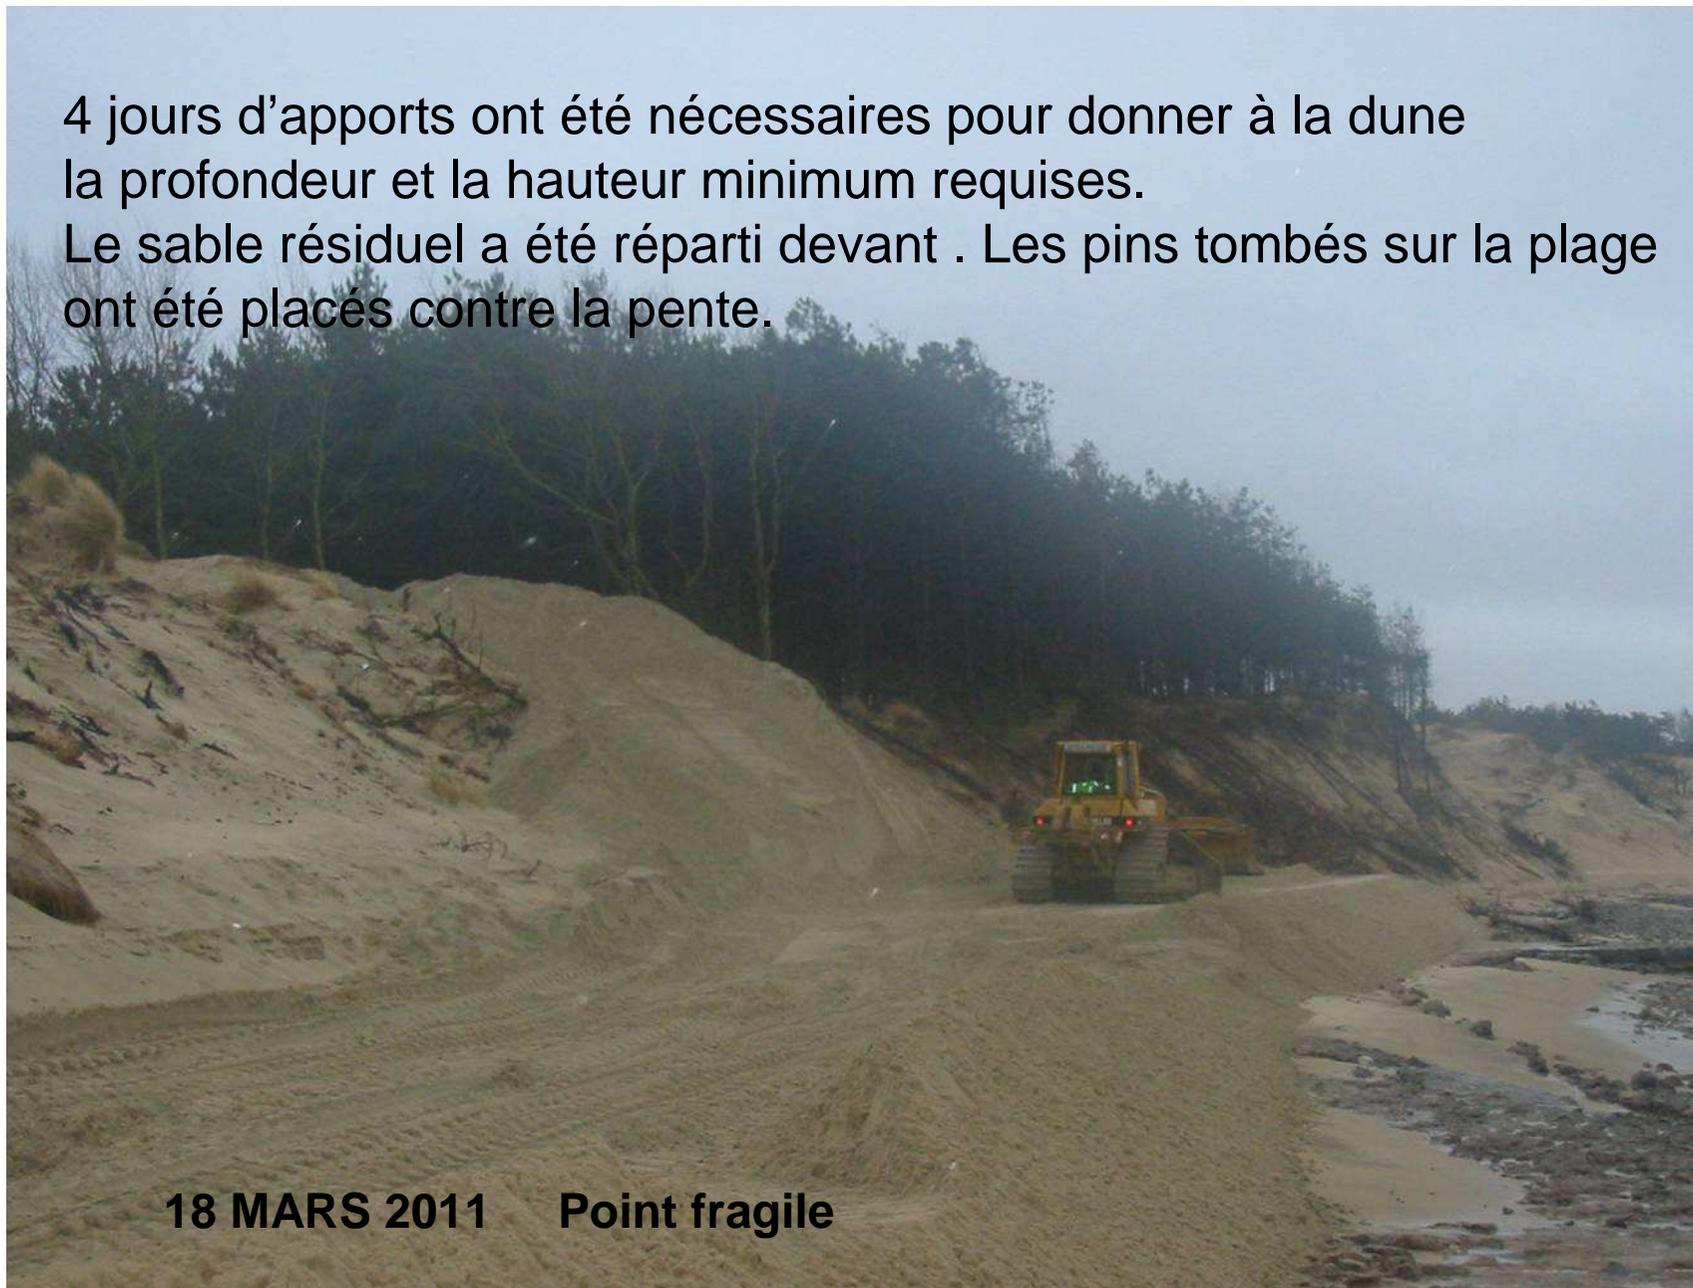
18 MARS 2011 Point fragile

4 jours d'apports ont été nécessaires pour donner à la dune la profondeur et la hauteur minimum requises.
Le sable résiduel a été réparti devant . Les pins tombés sur la plage ont été placés contre la pente.

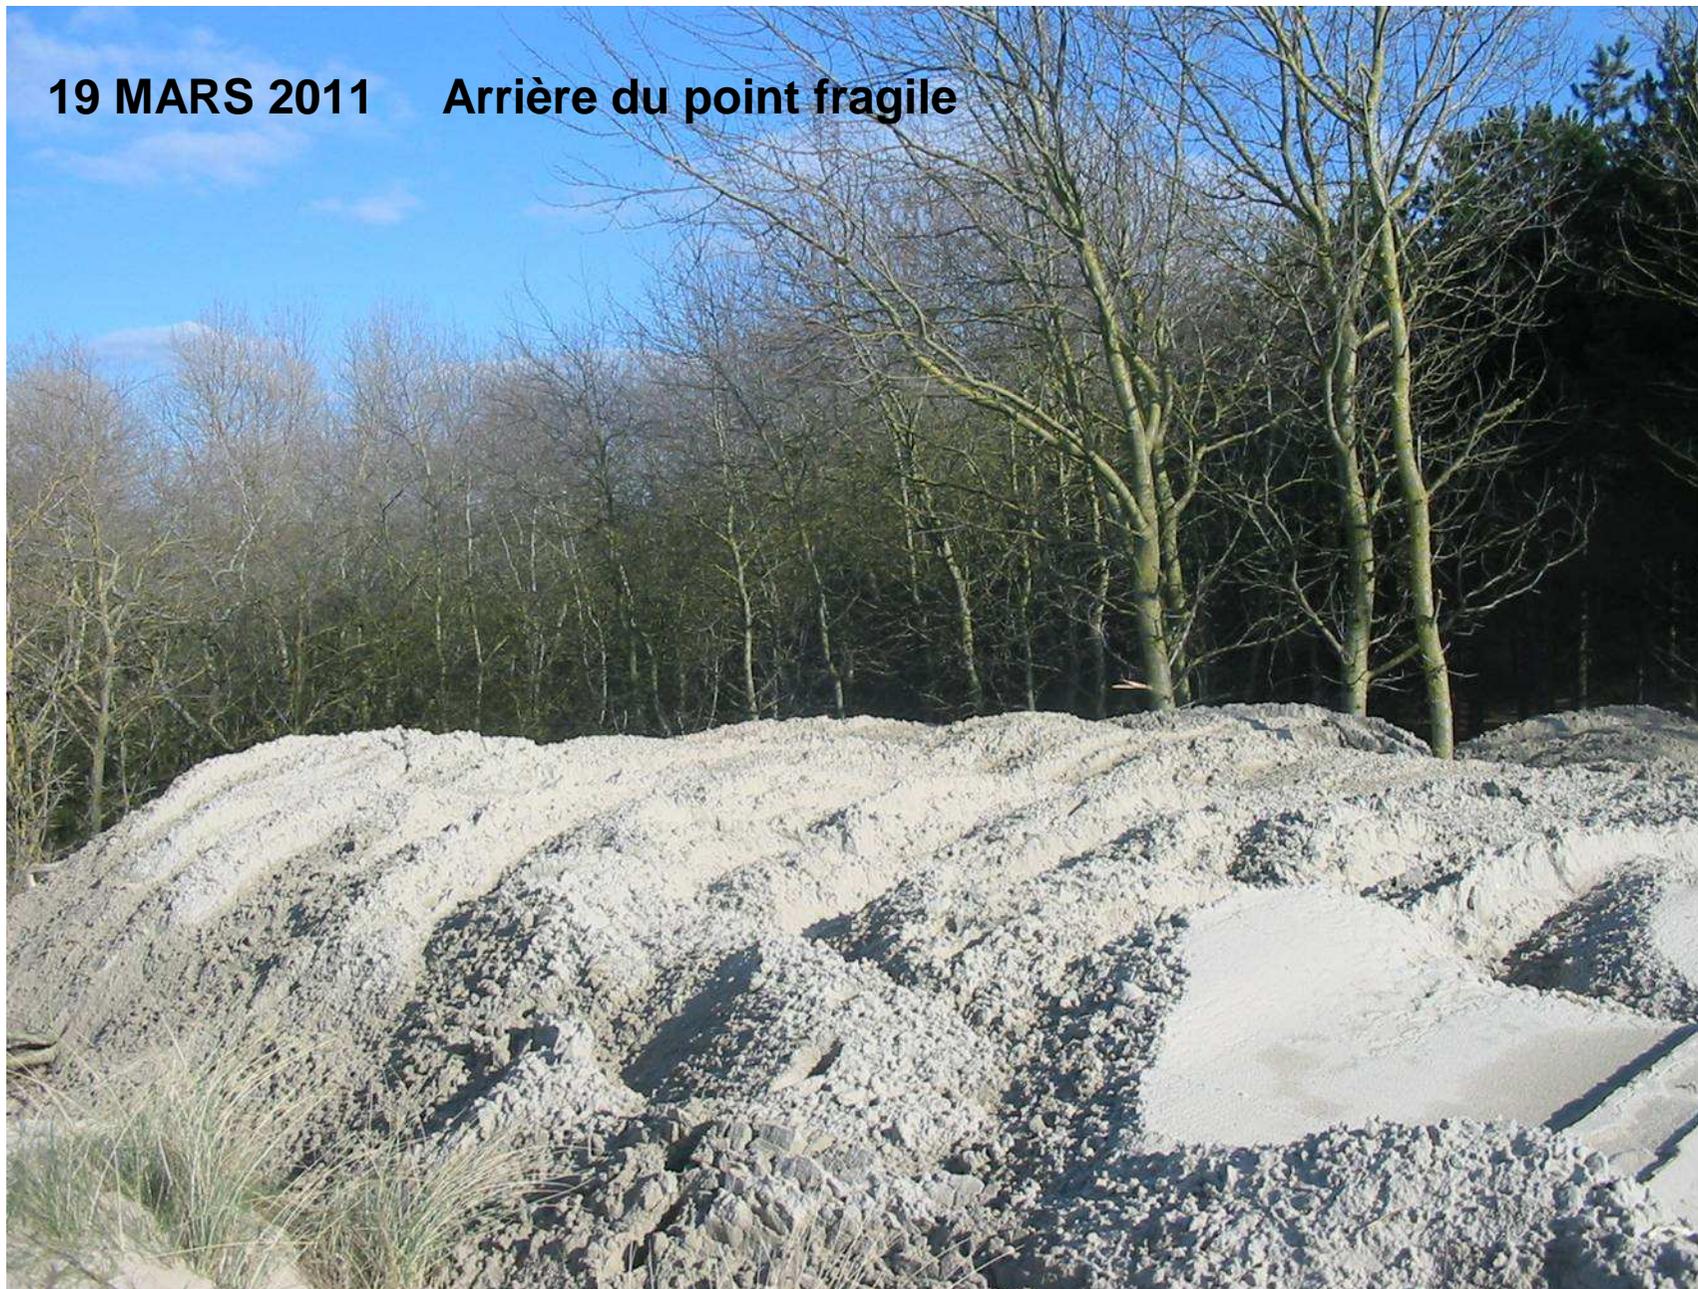
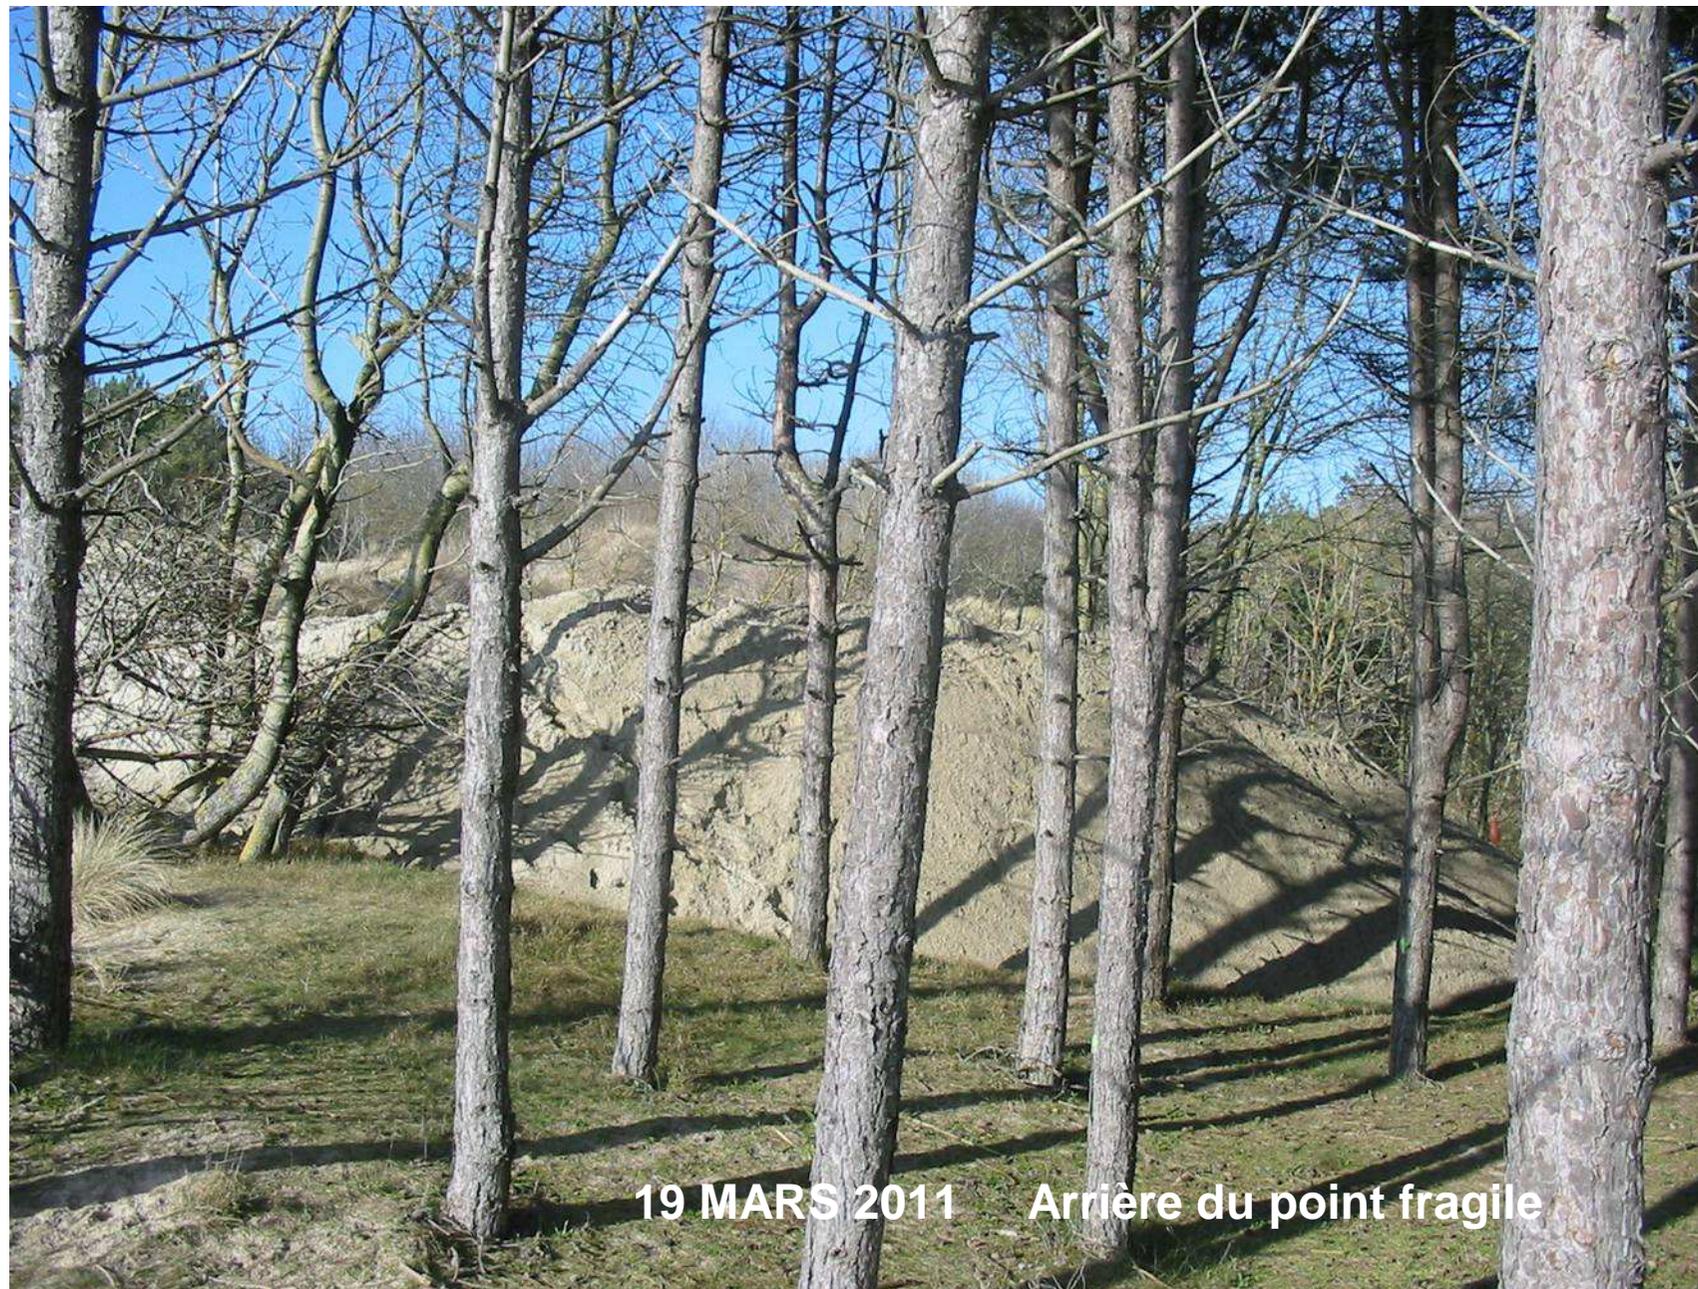
19 MARS 2011 Arrière du point fragile

Les travaux sont suspendus le temps des grandes marées.
