## **EVOLUTIONS SUITE A LA TEMPETE GORETTI DU VENDREDI 9 JANVIER 2026**

Voici une série de photos qui illustre l'évolution, en deux mois des secteurs sensibles du bois de sapins et du coude de la digue de la Molliere, dont la situation est devenue dramatique

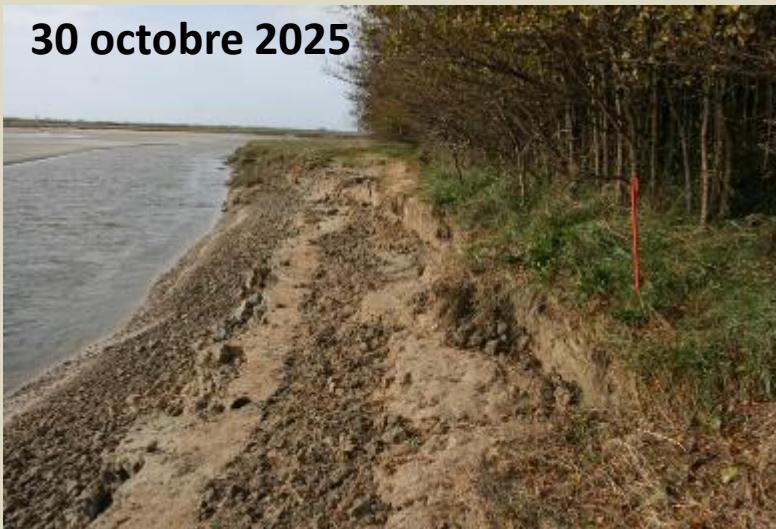
**30 octobre 2025**

La tempête Goretti avec un coefficient de marée de **66** et un vent fort de Nord Ouest (30/50 knt) a provoqué un recul de 5m en une seule marée. Imaginez cela avec une marée de coef >100 !!!!!!!!

Il est grand temps d'agir pour conserver le peu de cordon dunaire qu'il reste.

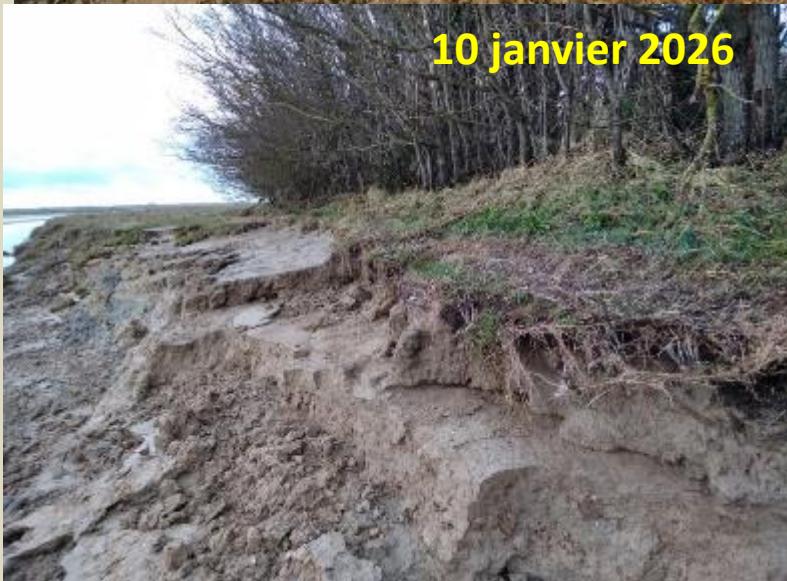
**10 janvier 2026**

Auparavant nous étions menacés par grandes marées, maintenant le risque est permanent à la moindre tempête.
