Les déflecteurs du bois de sapins

LE TERRAIN NE MENT PAS

Voici des photos de la « plage du bois de sapins, prêtées par François Goudeau, merci François

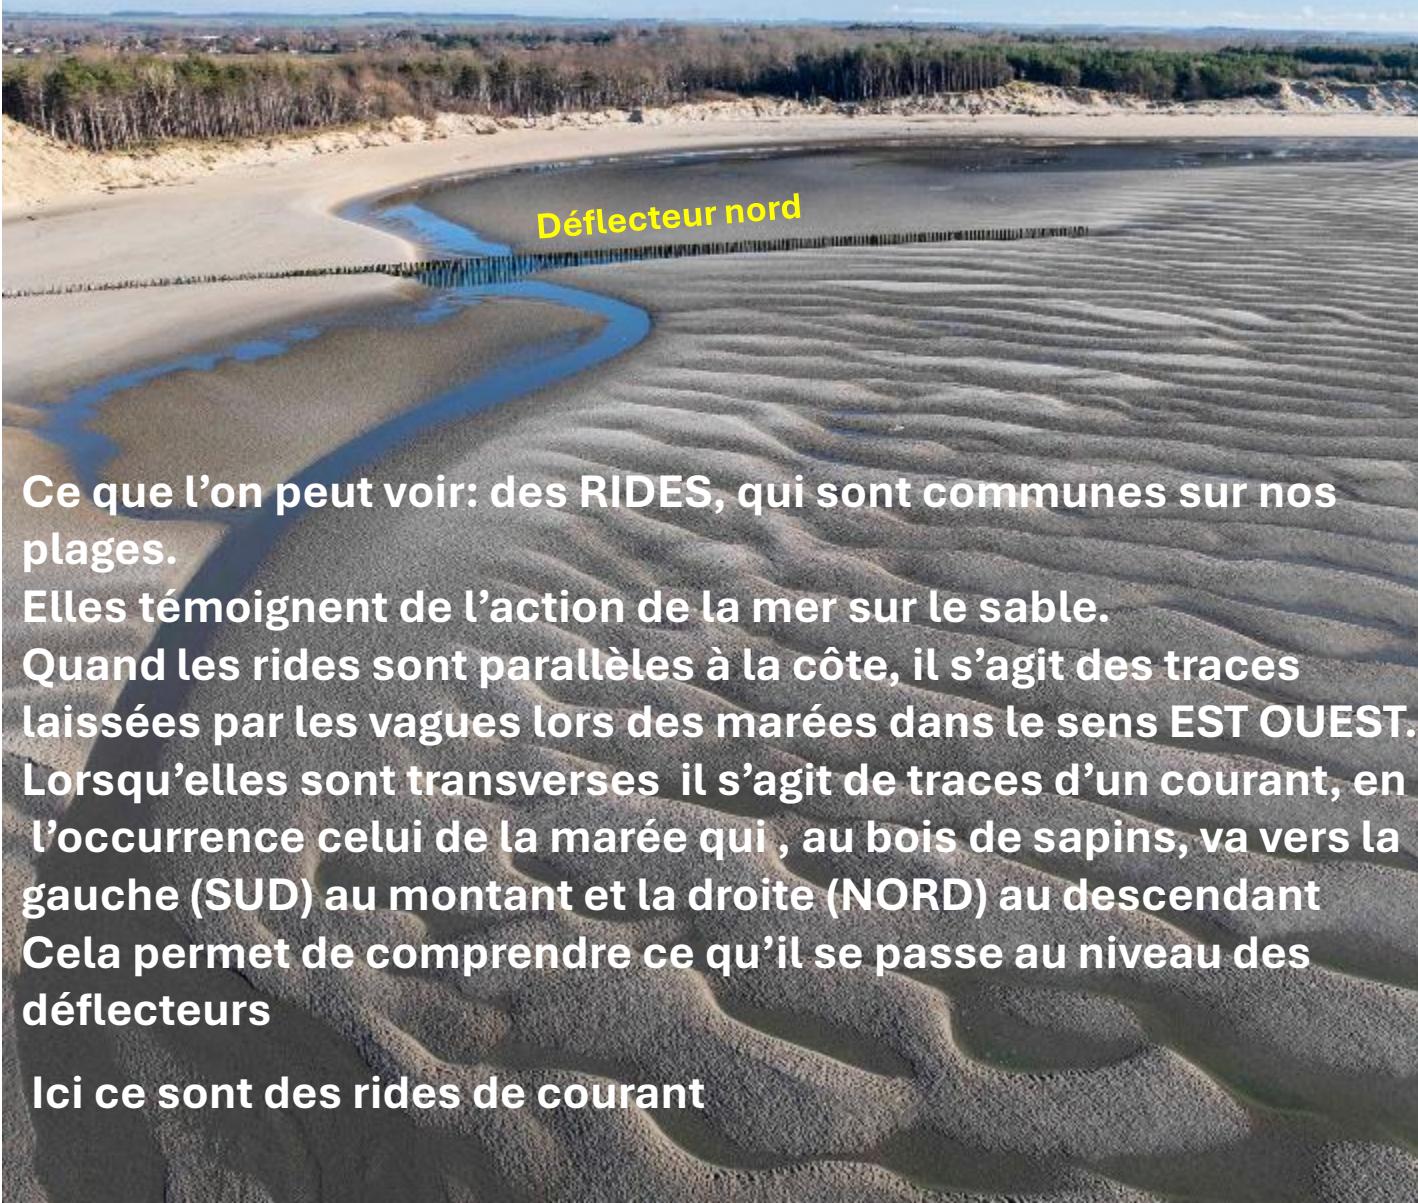
Ce que l'on peut voir: des RIDES, qui sont communes sur nos plages.

Elles témoignent de l'action de la mer sur le sable.

Quand les rides sont parallèles à la côte, il s'agit des traces laissées par les vagues lors des marées dans le sens EST OUEST. Lorsqu'elles sont transverses il s'agit de traces d'un courant, en l'occurrence celui de la marée qui , au bois de sapins, va vers la gauche (SUD) au montant et la droite (NORD) au descendant Cela permet de comprendre ce qu'il se passe au niveau des déflecteurs

Ici ce sont des rides de courant

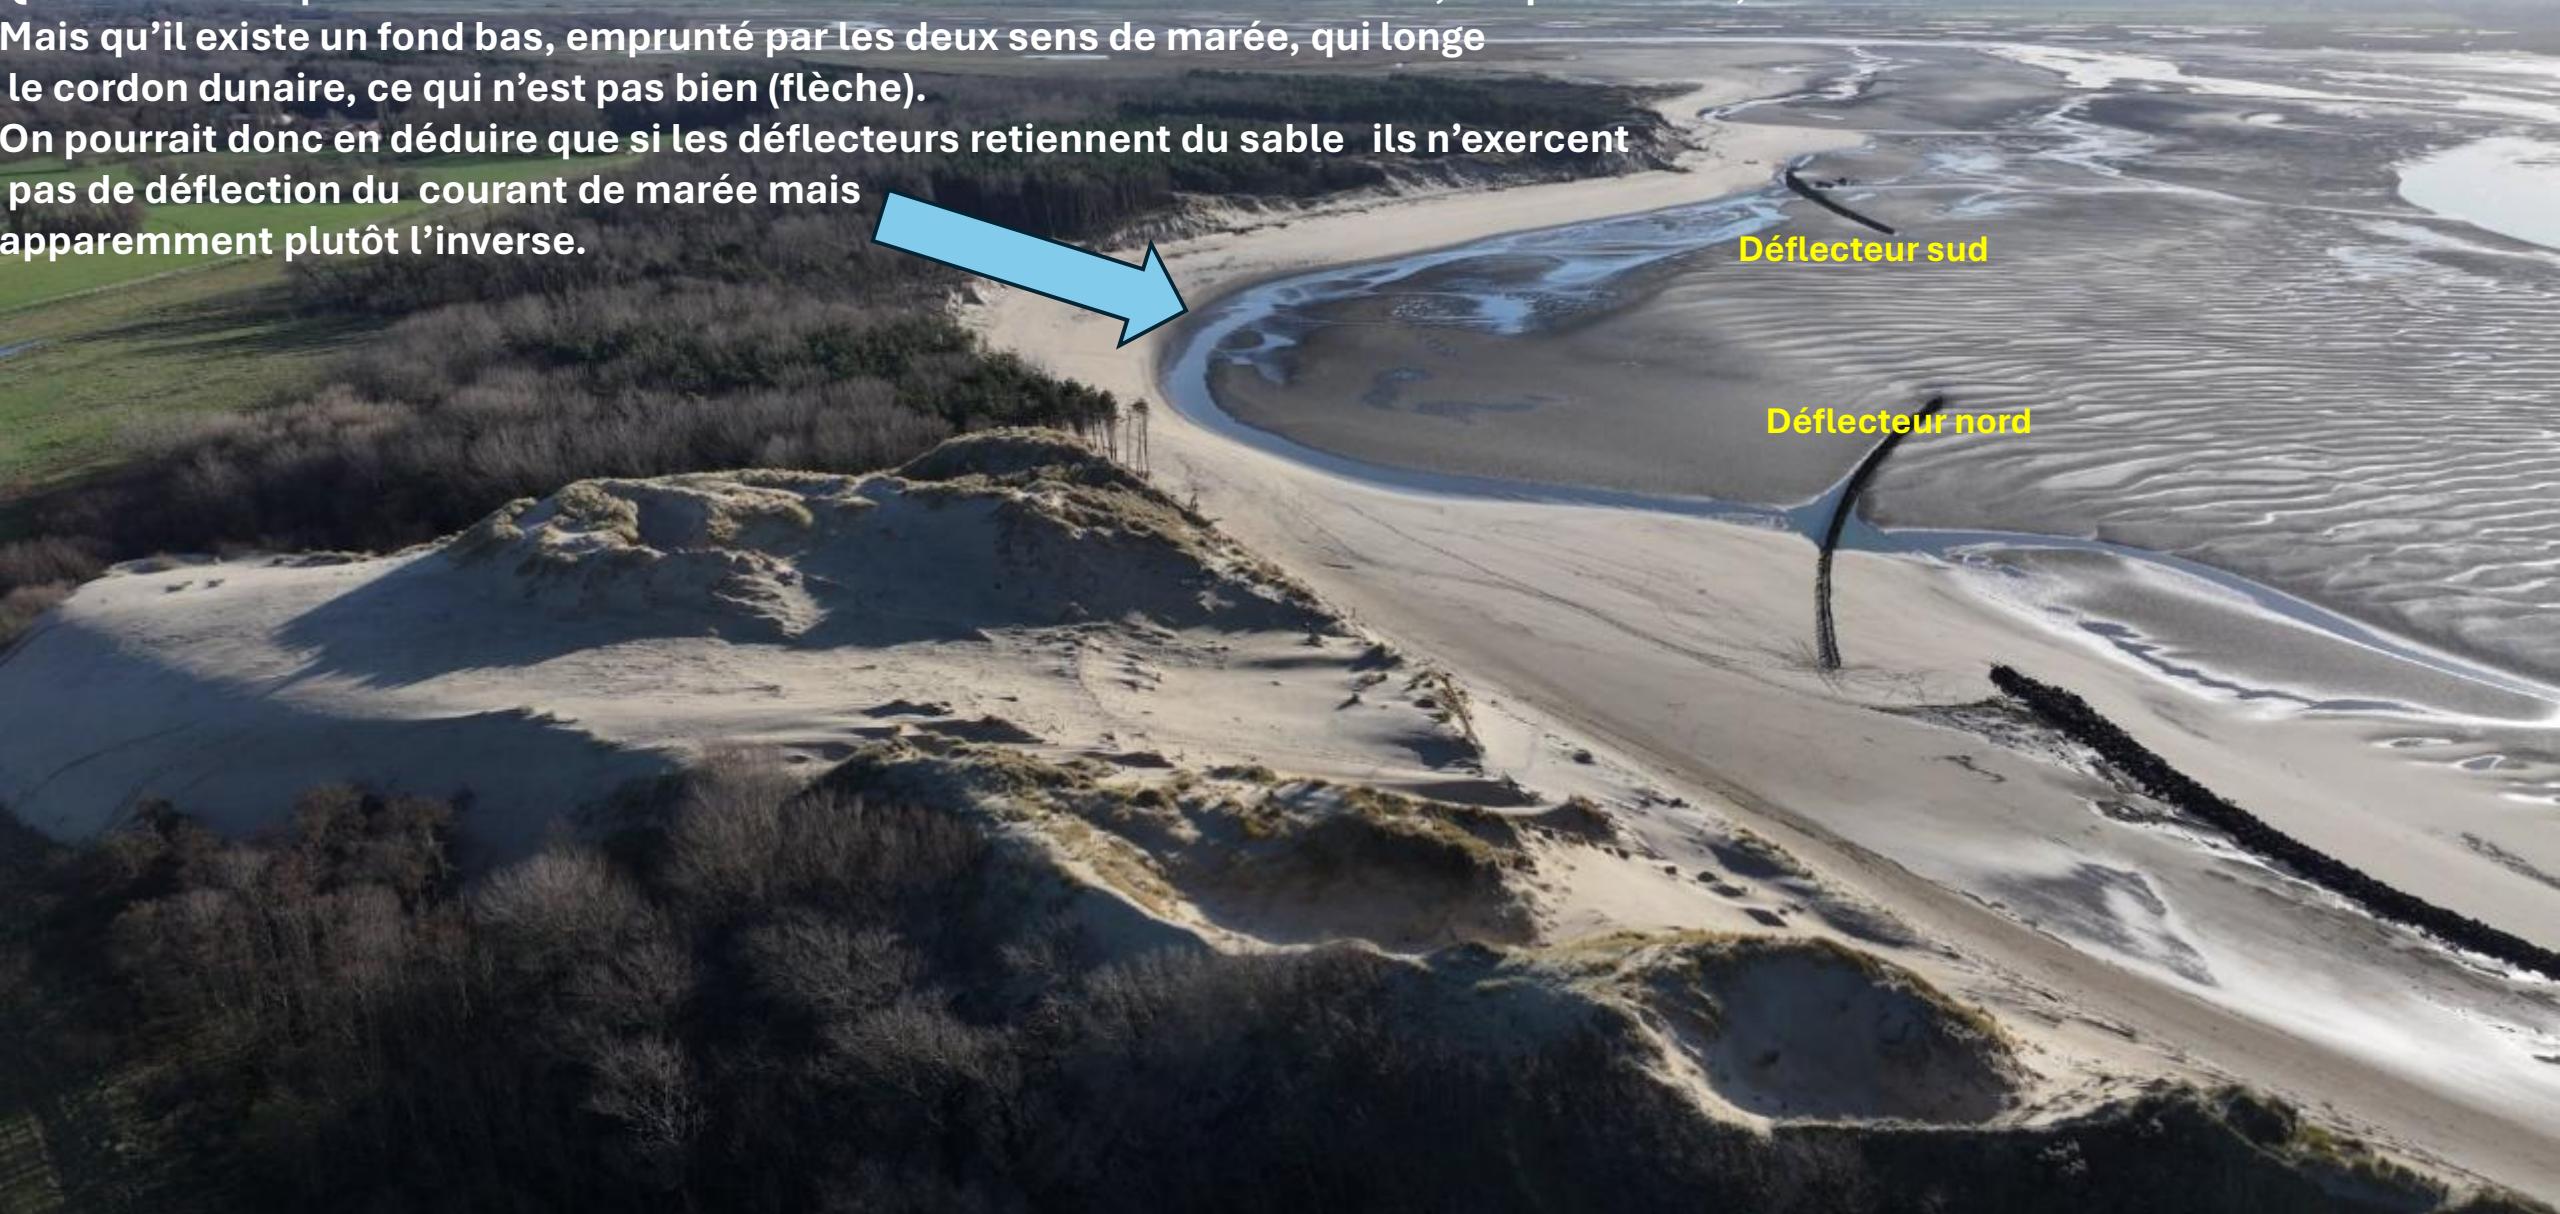
20 décembre 2025

Que voit 'on ? : que du sable s'est amassé entre et au delà des déflecteurs , ce qui est bien, Mais qu'il existe un fond bas, emprunté par les deux sens de marée, qui longe le cordon dunaire, ce qui n'est pas bien (flèche).

On pourrait donc en déduire que si les déflecteurs retiennent du sable ils n'exercent pas de déflection du courant de marée mais apparemment plutôt l'inverse.

Quoi qu'il en soit on peut donc en déduire que tout sable déposé en rechargement sans protection au pied de dune et sans correction au niveau des déflecteurs, n'a qu'un avenir très éphémère
