Association de Défense Contre la Mer en Baie d'Authie

L'érosion en baie d'Authie bref historique

janvier 2011

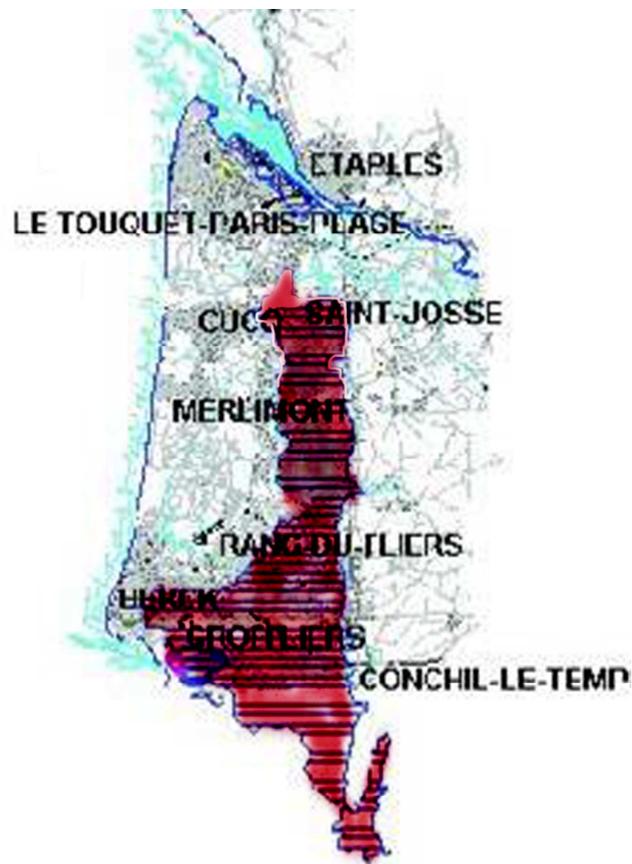
**Zone concernée par le risque d'inondation
provenant de la rupture du cordon dunaire en Baie d'Authie**

L'Authie commença alors à progresser doucement vers le nord de la baie. Rien ne fut plus jamais tenté depuis cette date pour canaliser l'Authie en sortie de baie, les multiples ouvrages construits depuis n'ayant eu pour objet que de lutter **contre les effets**, disons plutôt de les retarder, **sans intervenir sur la cause**. Malgré ces travaux, parfois titanesques, le cordon dunaire a aujourd'hui reculé par endroit de plusieurs centaines de mètres au point de disparaître en un point critique. L'espace dunaire de la rive nord en est réduit à la portion congrue. L'érosion s'accélère, les nouvelles digues sont dégradées faute d'entretien, des enrochements disparaissent dans le chenal, d'autres sont affaiblis, offrant une moindre protection des dunes contre la houle qui les érode. **L'Authie est parvenue à proximité de la zone la plus fragile, à moins de 50 m des bois plantés sur zone humide, en extrémité des pâtures situés entre Berck et Groffliers. Il existe un réel grand danger.**
